ウルトラトレイル・マウントフジ2014 コース環境調査報告書

2014年8月22日
ウルトラトレイル・マウントフジ実行委員会

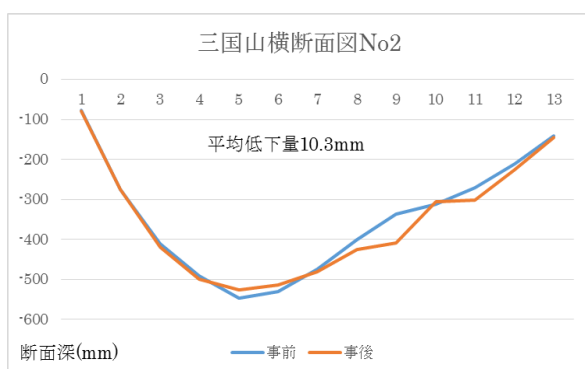
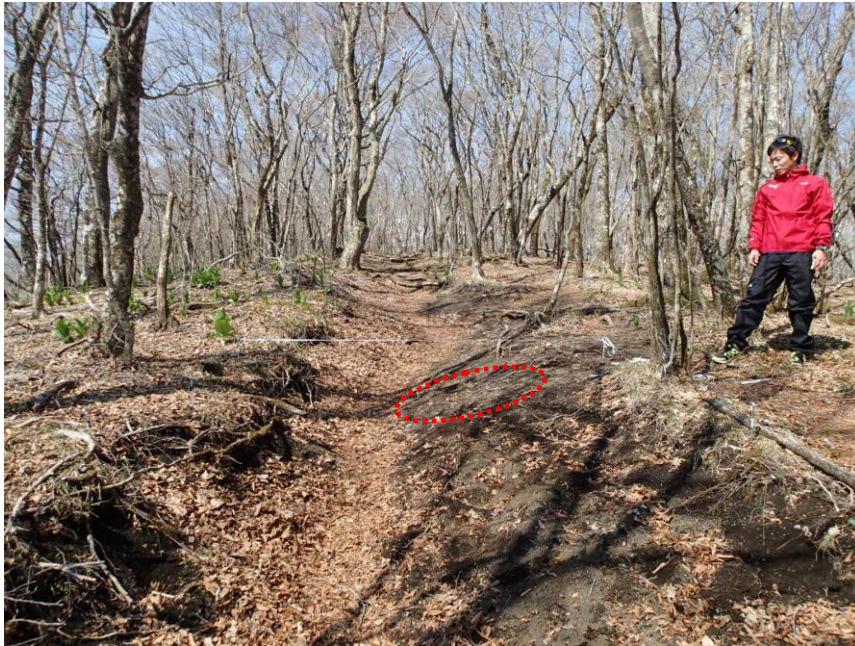
区間4b：三国山周辺横断面

測線 2 : 人が立っている側の緩やかな斜面の一部が崩落したと思われる (楕円破線部分)

全体的にみると大きな変化はないが、一部の測線の一部の点で 10cm 規模で大きな変化を見せた場所がある。これらの場所については、元々柔らかかったり、表土が積まれていた部分が崩落して変化が生じたと考えられる（写真参照）。一方で、路面中心部であっても、事前よりも横断面が上昇している箇所もある。これは崩落した土が埋まったことなどが原因だと思われる。

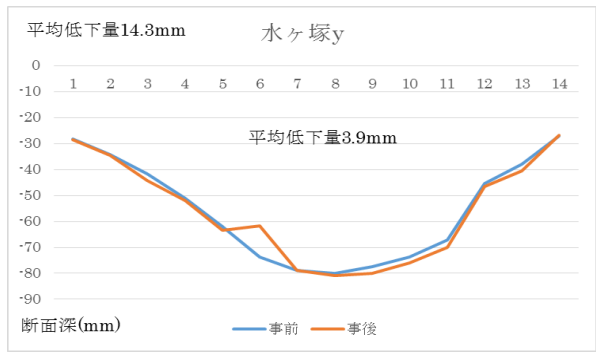
区間6：須山口登山道

どの測線でも、横断面は平均的に低下していた。平均の低下量は、1mmから10mmと広範におよぶ。ただし、平均低下量は、横断面全体について算出している。横断面のうち周囲の部分については走行がなかったと思われるため、実際に走行した地点についての低下量はそれよりも大きいと考えられる。
