**ULTRA-TRAIL  
Mt.FUJI**

ウルトラトレイル・マウントフジ 2016  
環境調査報告書

ウルトラトレイル・マウントフジ実行委員会

平成 28 年 11 月 21 日

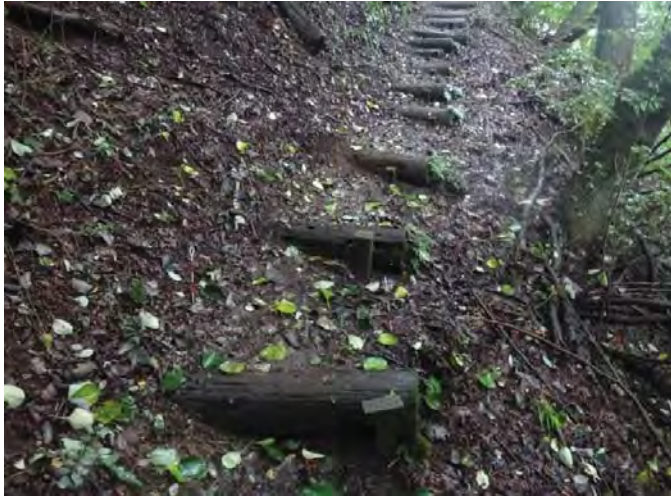
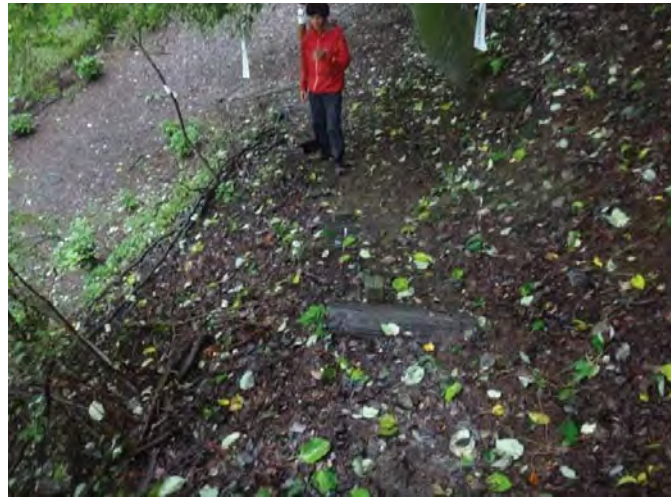
① 近景(前方)

日時	2016.09.22	天気・気温	雨	16℃
参加者	倉原卓也・高木智史			
エリア番号	1	自治体	山梨県	
エリア名称	足和田山-1	国立公園等の区分	第2種特別地域	
モニタリング箇所	① / 5カ所			
緯度	35° 30' 12.00"	幅員	91 (cm)	
経度	138° 44' 0.9"	洗掘高	2.3 (cm)	
標高	857.0 (m)	傾斜角度	+ 8.7°	
備考

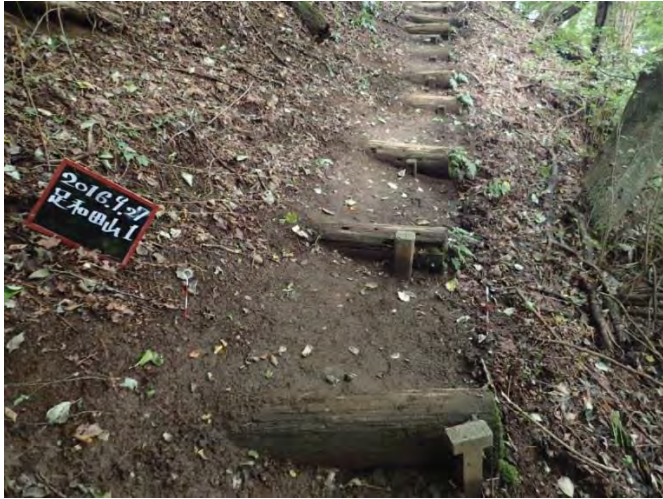
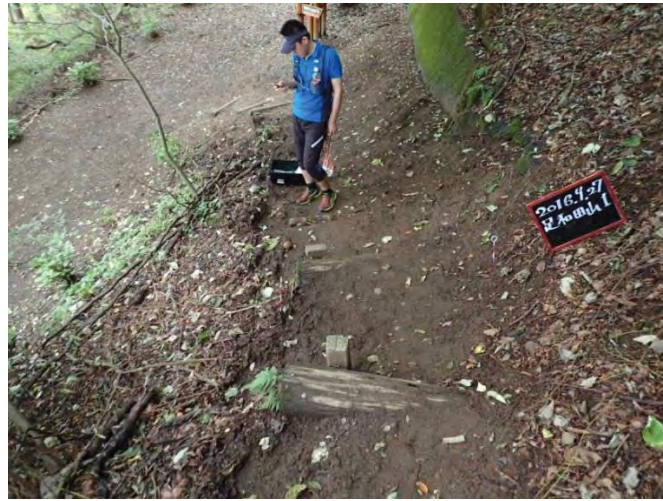
① 近景(前方)

日時	2016.09.27(13:46)	天気・気温	晴 24℃
参加者	倉原卓也・土屋幸雄		
エリア番号 エリア名称 モニタリング箇所	1 足和田山-1 ① / 5カ所	自治体 国立公園等の区分	山梨県 第2種特別地域
		幅員 洗掘高 傾斜角度	129 (cm) 6.7 (cm) + 7.4°
備考	落ち葉がなくなり、歩道が広く使われている。谷方向へ土の移動が見られる。

- ・足和田山エリアについては、本大会の 1 週間後に行われた「富士山麓トレイルラン」後に歩道面への影響が出ていたとの報告があり補修作業を前提として検討する。
  - ・青木ヶ原樹海エリアについては、経過を観察する。
  - ・中ノ倉峠～佛峠間エリアについては、補修を前提として関係各所と調整を進めていく。
- 須山口登山道については、土地所有者と調整し、補修に着手済。10月2日、15日に実施した。未終了部分を含め今後も歩道面の補修、追加の木段設置は継続して実施する。
- ・富士箱根トレイルについては、経過を観察する。

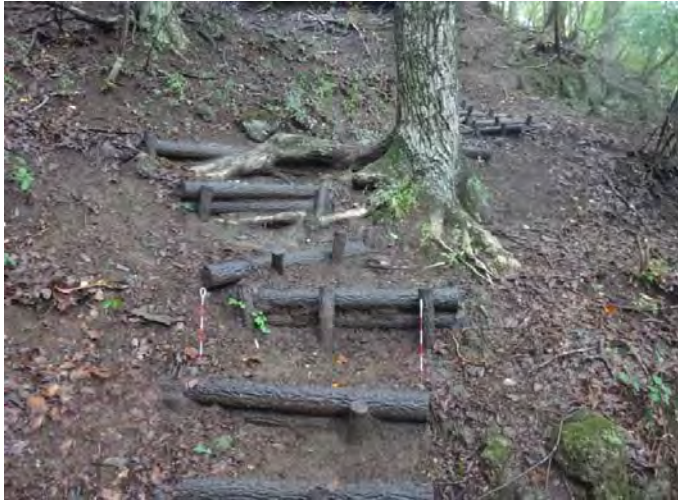
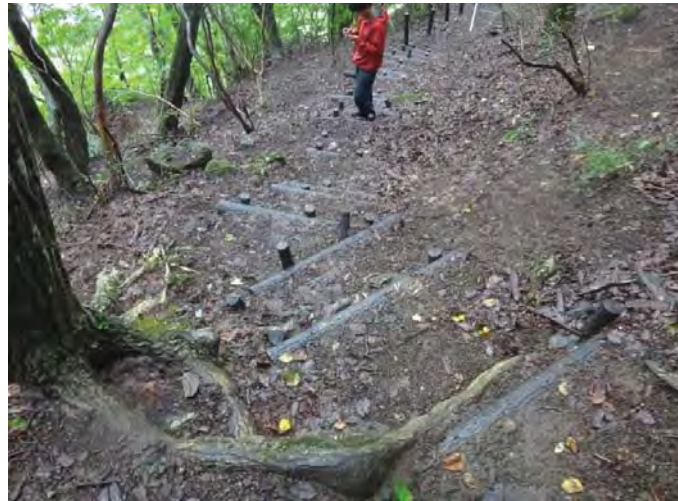
① 近景(前方)

日時	2016.09.22	天気・気温	雨	16℃
参加者	倉原卓也・高木智史			
エリア番号	1	自治体	山梨県	
エリア名称	足和田山-1	国立公園等の区分	第2種特別地域	
モニタリング箇所	② / 5カ所			
緯度	35° 30' 11.30"	幅員	87 (cm)	
経度	138° 43' 58.7"	洗掘高	0.3 (cm)	
標高	886.0 (m)	傾斜角度	+ 30.8°	
備考

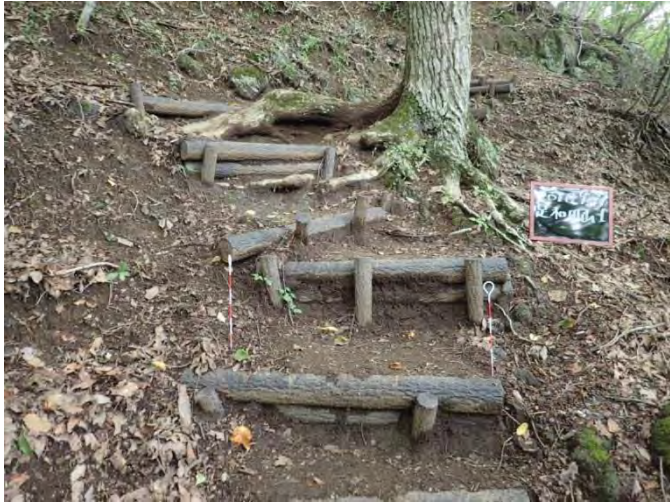
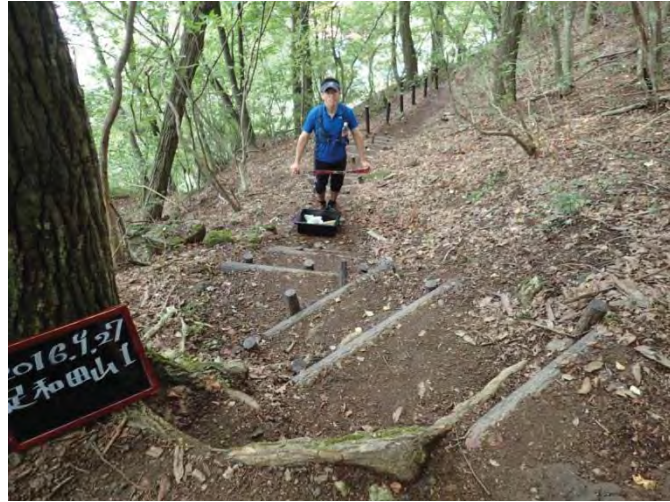
① 近景(前方)

日時	2016.09.27(13:53)	天気・気温	晴	24℃
参加者	倉原卓也・土屋幸雄			
エリア番号	1	自治体	山梨県	
エリア名称	足和田山-1	国立公園等の区分	第2種特別地域	
モニタリング箇所	② / 5カ所	幅員	94 (cm)	
		洗掘高	0.7 (cm)	
		傾斜角度	+ 32.4°	
備考	特に変化は見られなかった。

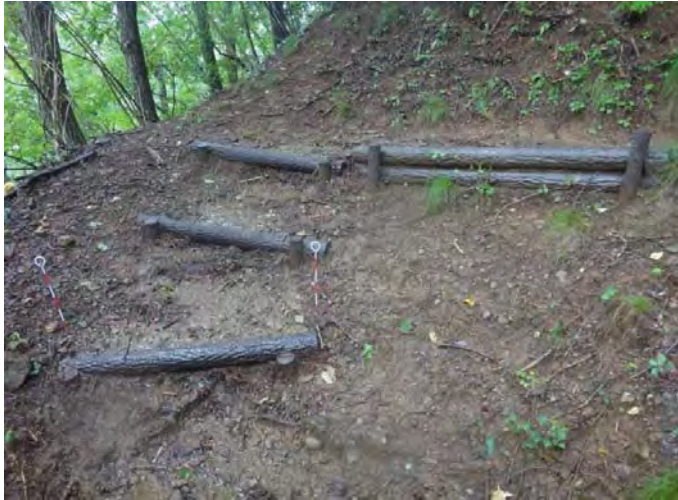
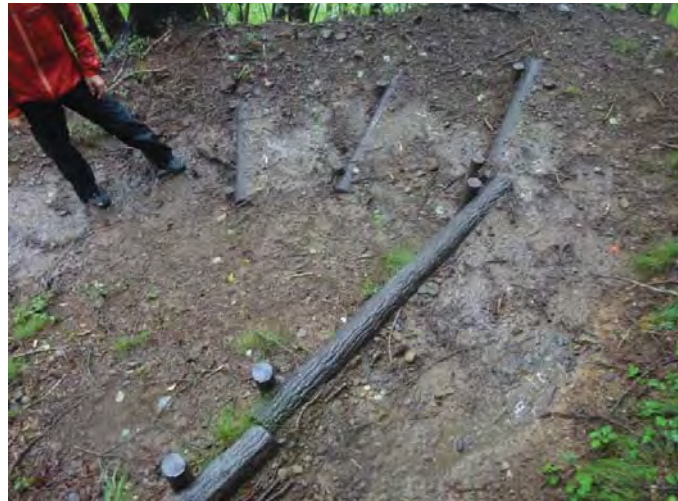
① 近景(前方)

日時	2016.09.22	天気・気温	雨	16℃
参加者	倉原卓也・高木智史			
エリア番号	1	自治体	山梨県	
エリア名称	足和田山-1	国立公園等の区分	第2種特別地域	
モニタリング箇所	③ / 5カ所			
緯度	35° 30' 10.30"	幅員	96 (cm)	
経度	138° 43' 58.4"	洗掘高	1.8 (cm)	
標高	911.0 (m)	傾斜角度	+ 3.8°	
備考

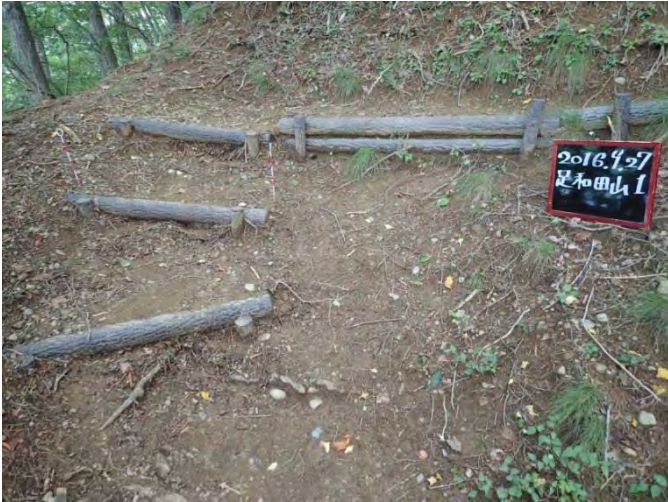
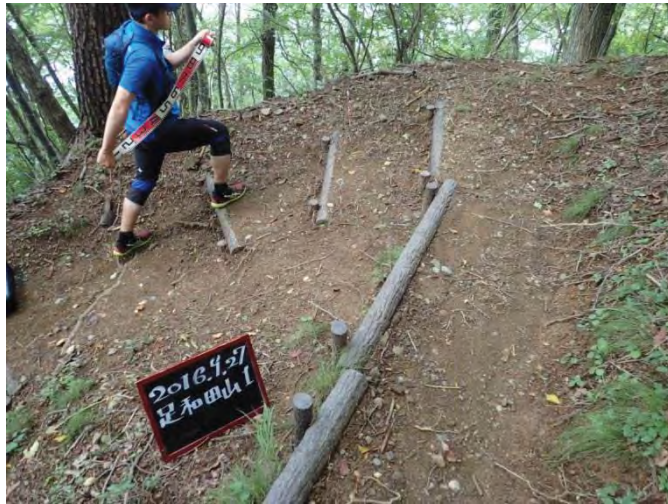
① 近景(前方)

日時	2016.09.27(14:01)	天気・気温	晴	24℃
参加者	倉原卓也・土屋幸雄			
エリア番号	1	自治体	山梨県	
エリア名称	足和田山-1	国立公園等の区分	第2種特別地域	
モニタリング箇所	③ / 5カ所	幅員	104 (cm)	
		洗掘高	1.7 (cm)	
		傾斜角度	+ 3.9°	
備考	特に変化は見られなかった。

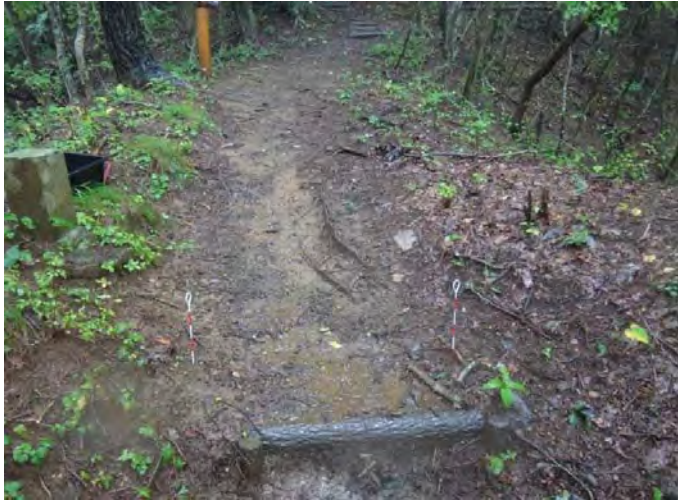
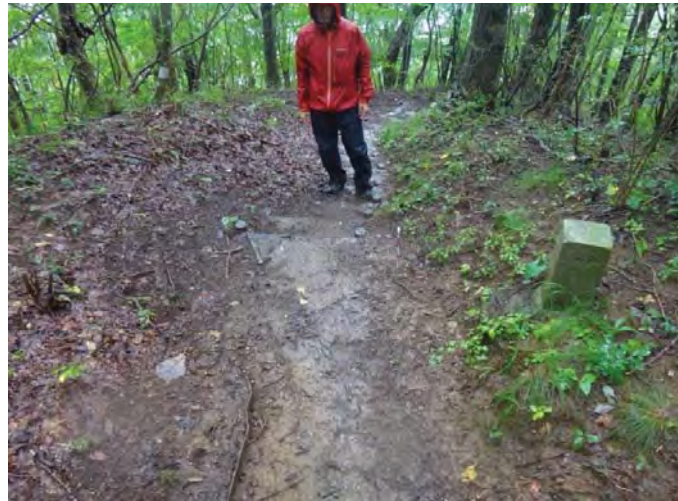
① 近景(前方)

日時	2016.09.22	天気・気温	雨 16℃
参加者	倉原卓也・高木智史		
エリア番号 エリア名称 モニタリング箇所	1 足和田山-1 ④ / 5カ所	自治体 国立公園等の区分	山梨県 第2種特別地域
緯度 経度 標高	35° 30' 9.70" 138° 43' 59.3" 918.0 (m)	幅員 洗掘高 傾斜角度	91 (cm) 2.7 (cm) + 5.3°
備考

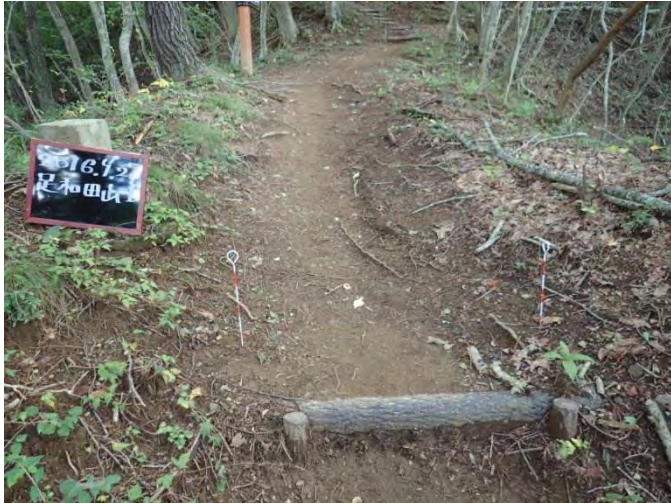
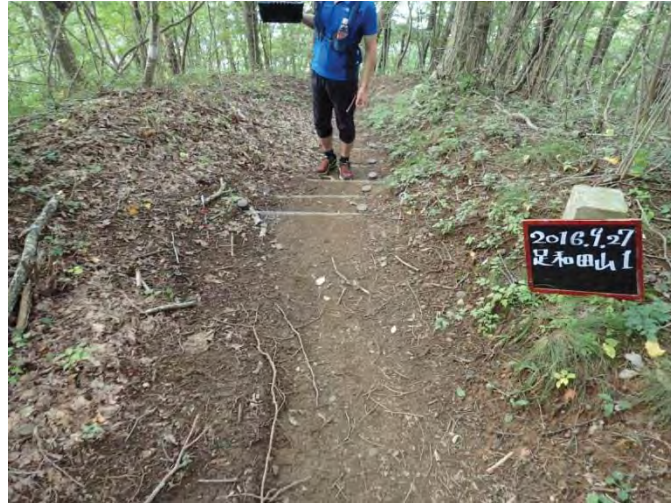
① 近景(前方)

日時	2016.09.27(14:07)	天気・気温	晴	24℃
参加者	倉原卓也・土屋幸雄			
エリア番号	1	自治体	山梨県	
エリア名称	足和田山-1	国立公園等の区分	第2種特別地域	
モニタリング箇所	④ / 5カ所	幅員	102 (cm)	
		洗掘高	3.7 (cm)	
		傾斜角度	+ 1.7°	
備考	特に変化は見られなかった。

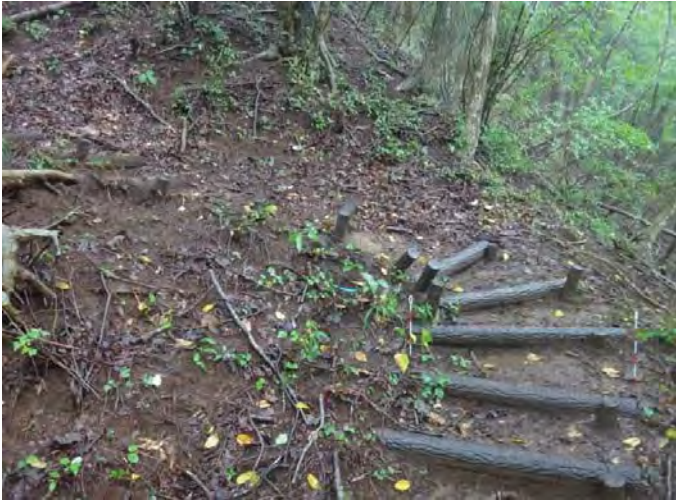
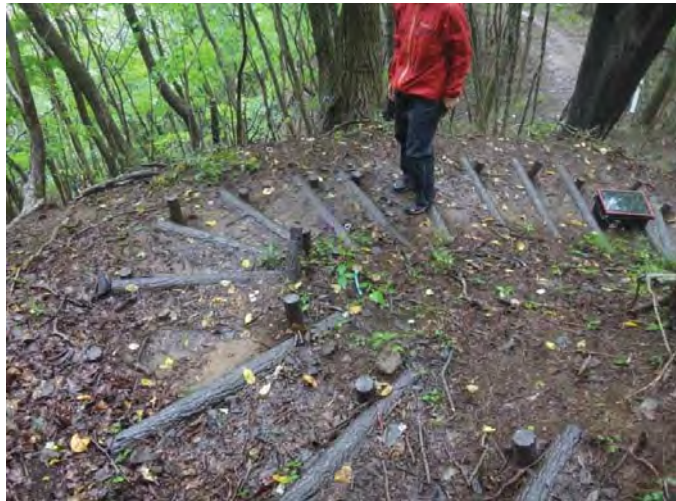
① 近景(前方)

日時	2016. 09. 22	天気・気温	雨	16℃
参加者	倉原卓也・高木智史			
エリア番号	1	自治体	山梨県	
エリア名称	足和田山-1	国立公園等の区分	第2種特別地域	
モニタリング箇所	⑤ / 5カ所			
緯度	35° 30' 8.70"	幅員	90 (cm)	
経度	138° 43' 59.4"	洗掘高	3 (cm)	
標高	920.0 (m)	傾斜角度	19.6°	
備考

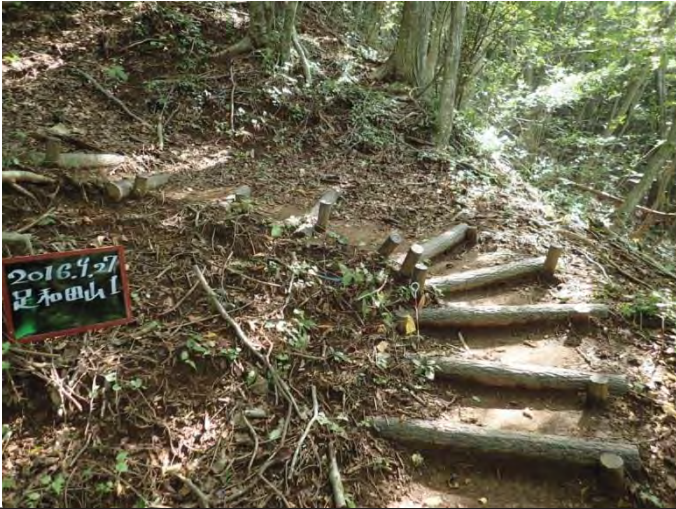
① 近景(前方)

日時	2016.09.27(14:14)	天気・気温	晴	24℃
参加者	倉原卓也・土屋幸雄			
エリア番号	1	自治体	山梨県	
エリア名称	足和田山-1	国立公園等の区分	第2種特別地域	
モニタリング箇所	⑤ / 5カ所	幅員	100 (cm)	
		洗掘高	3 (cm)	
		傾斜角度	+ 20.8°	
備考	特に変化は見られなかった。

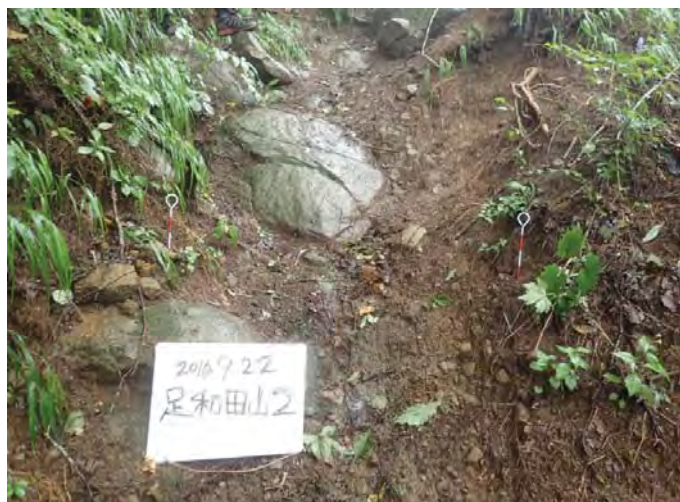
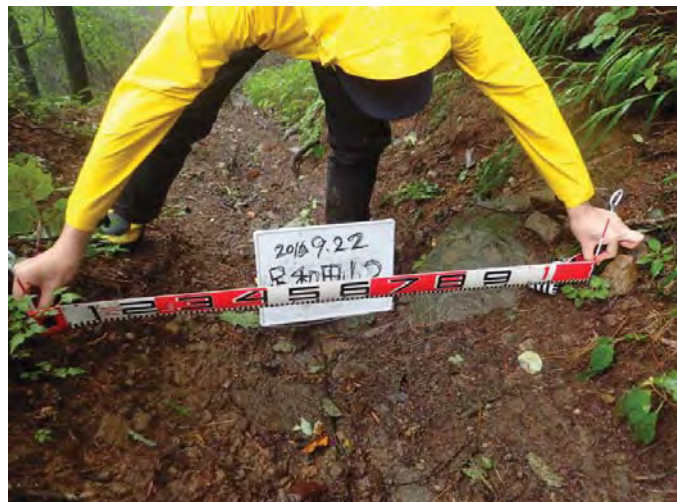
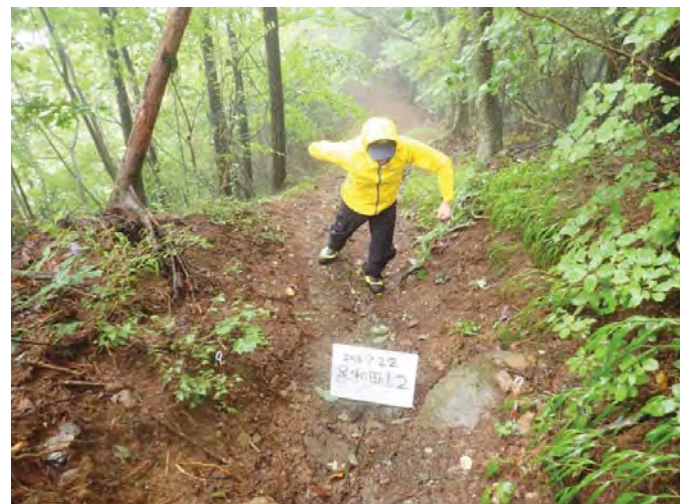
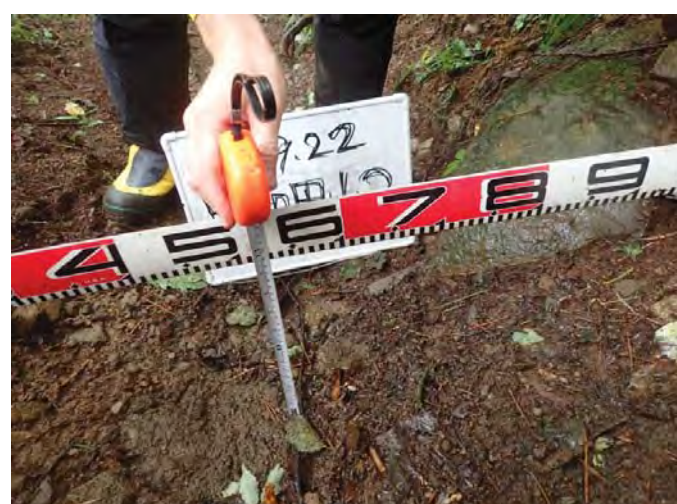
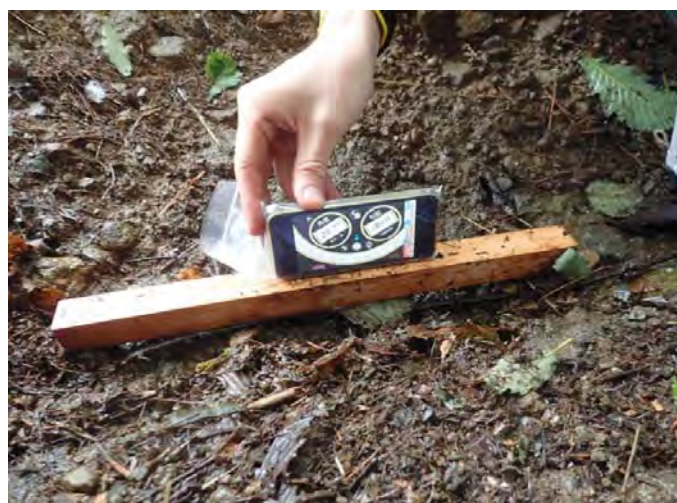
日時	2016.09.22	天気・気温	雨	15℃
参加者	土屋幸雄・久嶋啓太			
エリア番号	2	自治体	山梨県	
エリア名称	足和田山-2	国立公園等の区分	普通地域	
モニタリング箇所	① / 1カ所			
緯度	35° 29' 38.26"	幅員	110 (cm)	
経度	138° 42' 43.63"	洗掘高	30.3 (cm)	
標高	1292.0 (m)	傾斜角度	+ 28.8°	
備考	マーキングのつけ違いにより、正規ルート1カ所・誤ルート4カ所で調査していた。レース前にはマーキングが付け替えられ、ビデオ撮影のみ正規ルートで行った。

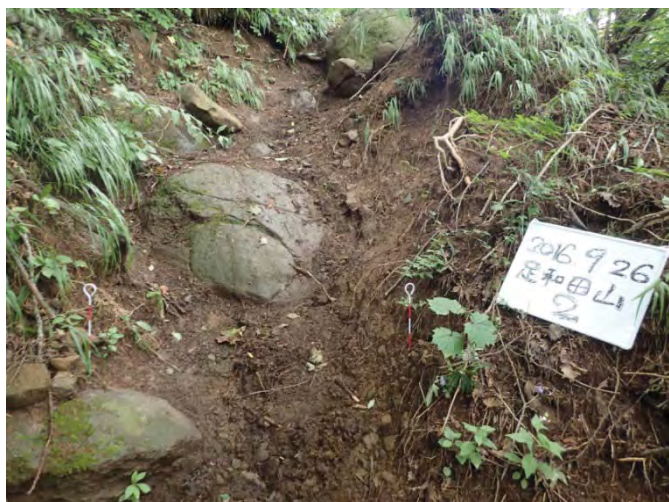
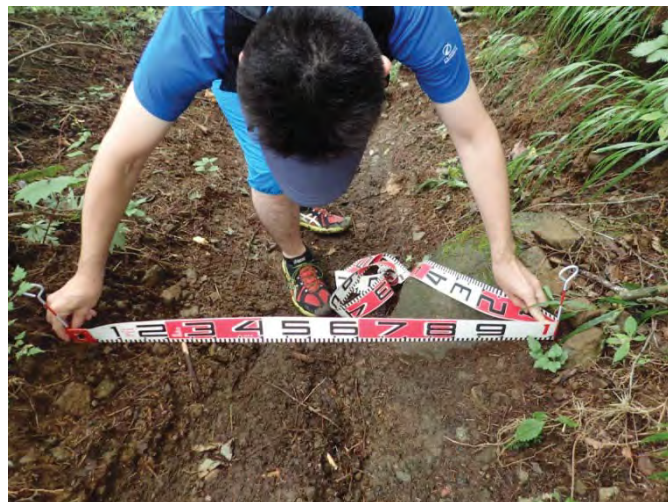
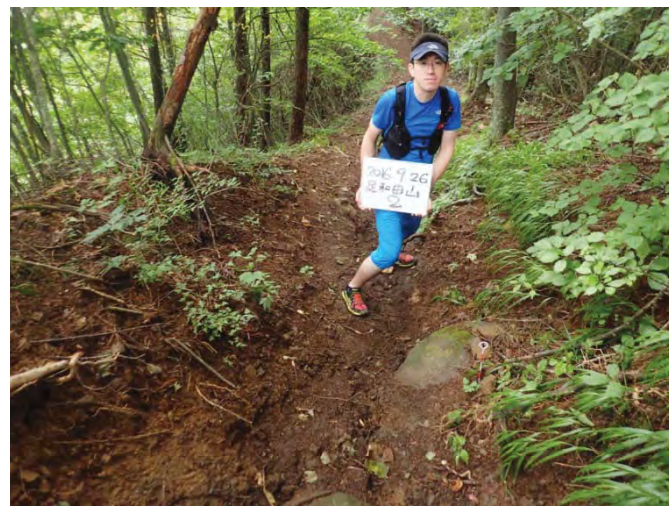
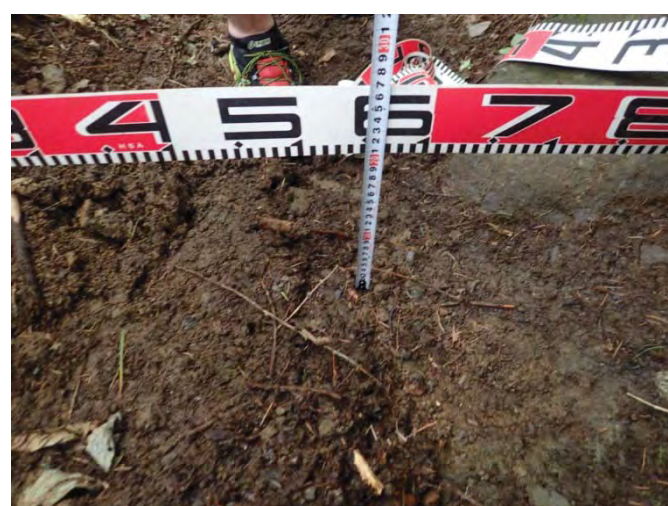
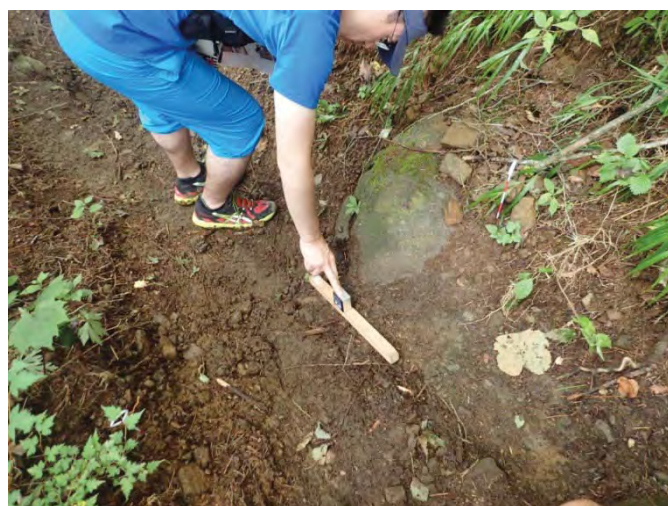
日時	2016.09.26(15:24)	天気・気温	晴	22℃
参加者	倉原卓也・土屋幸雄			
エリア番号	2	自治体	山梨県	
エリア名称	足和田山-2	国立公園等の区分	普通地域	
モニタリング箇所	① / 1カ所			
		幅員	101 (cm)	
		洗掘高	20.8 (cm)	
		傾斜角度	+ 28.0°	
備考	調査用ピンを打った場所の一足分程上から少量の土が移動し、計測地を埋めていた。

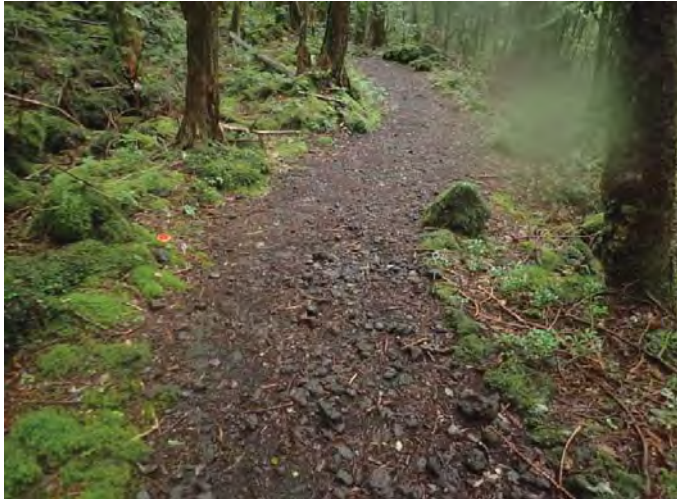
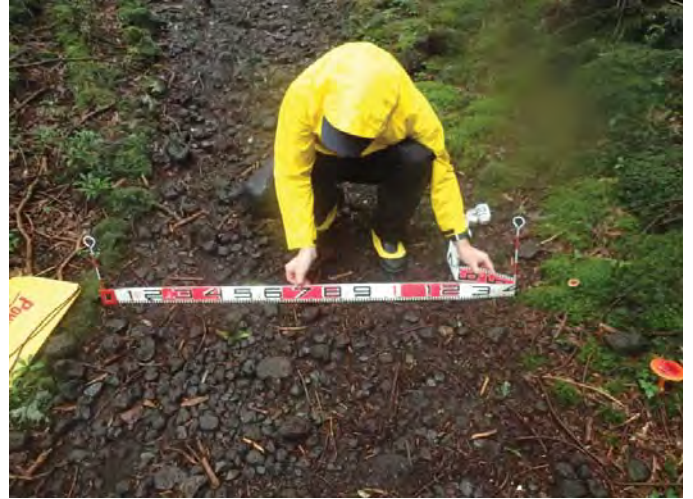
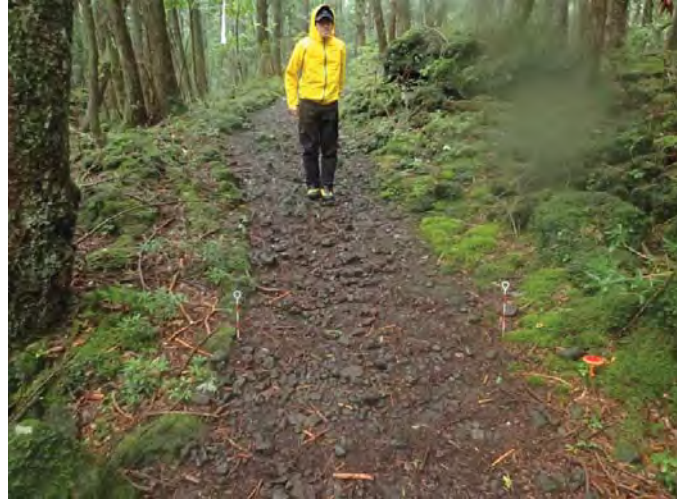
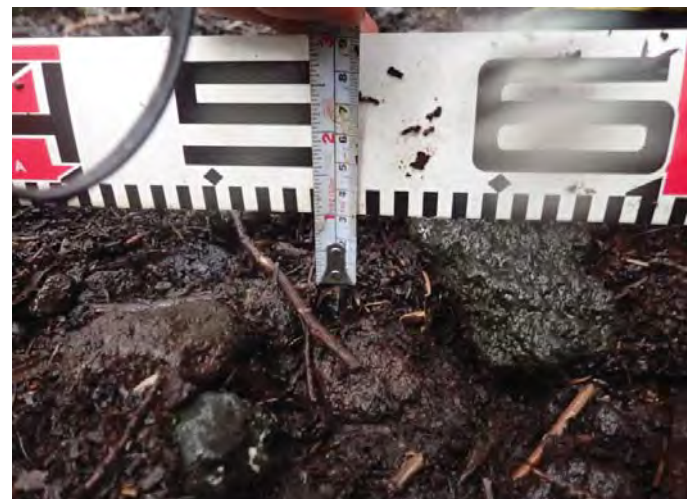
日時	2016.09.22 (14:53)	天気・気温	雨
参加者	倉原卓也・土屋幸雄・久嶋啓太・高木智史		
エリア番号 エリア名称 モニタリング箇所	3 青木が原樹海 ① / 5カ所	自治体 国立公園等の区分	山梨県鳴沢村 特別保護地区
緯度 経度 標高 備考	35° 28' 55.70" 138° 37' 12" 932.0 (m)	幅員 洗掘高 傾斜角度	140 (cm) 3 (cm) - 4.0°

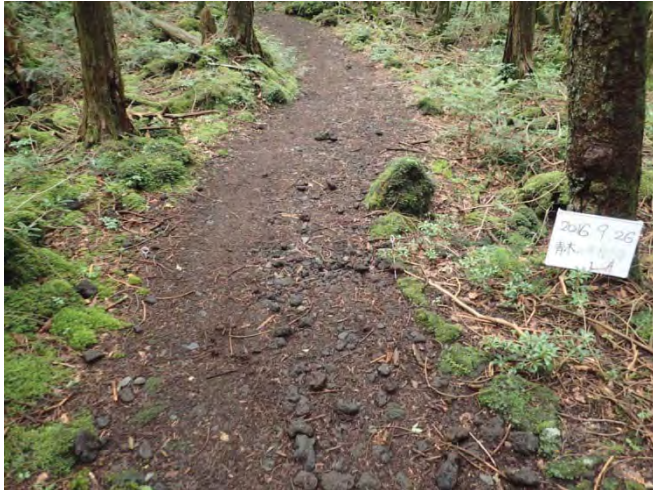
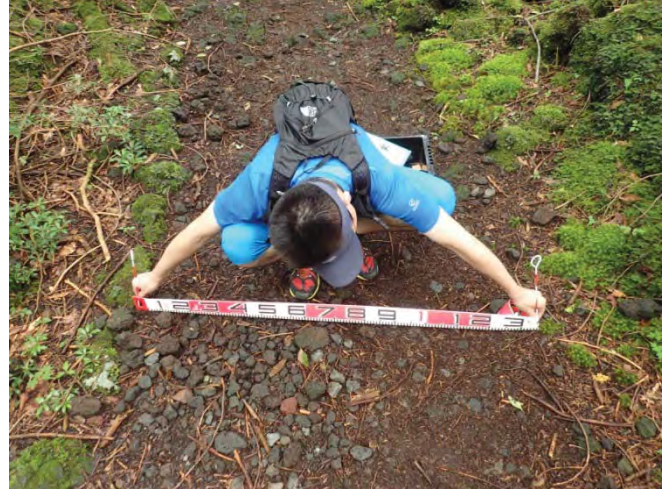
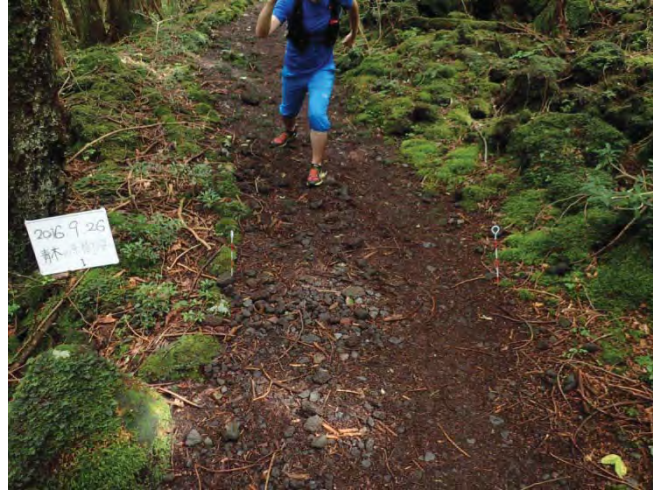
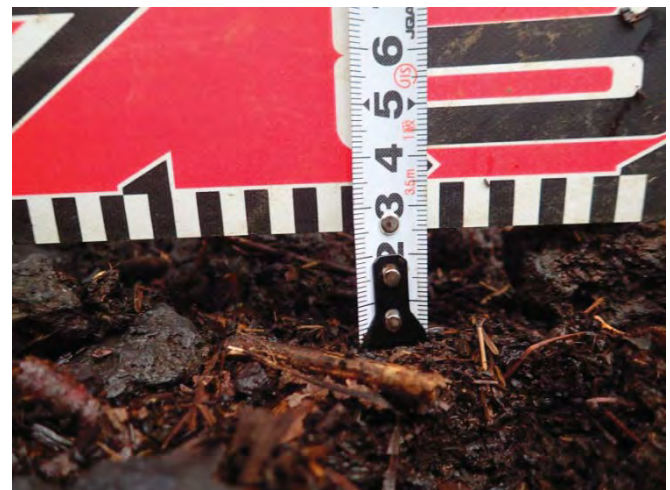
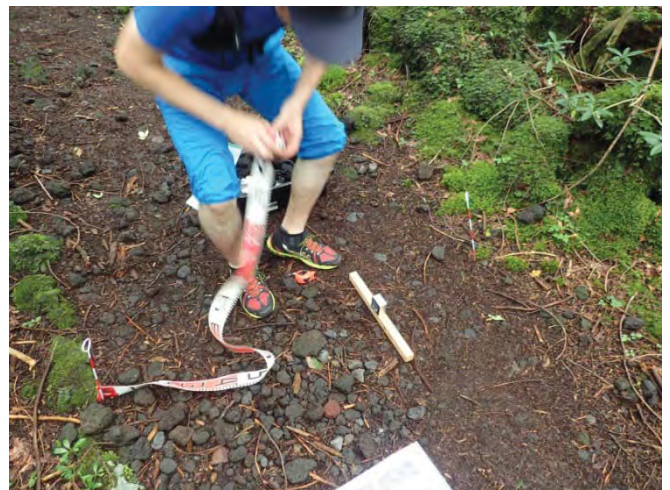
日時	2016.09.26(12:13)	天気・気温	晴	21℃
参加者	倉原卓也・土屋幸雄			
エリア番号	3	自治体	山梨県鳴沢村	
エリア名称	青木が原樹海	国立公園等の区分	特別保護地区	
モニタリング箇所	① / 5カ所	幅員	140 (cm)	
		洗掘高	2.5 (cm)	
		傾斜角度	-	
備考	特に変化は見られなかった。

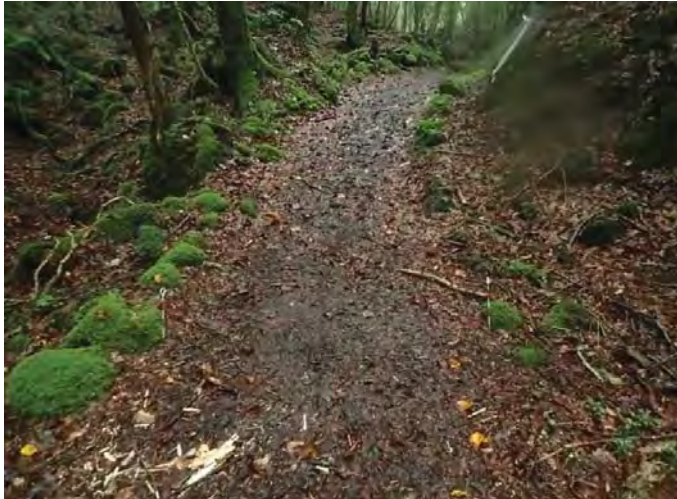
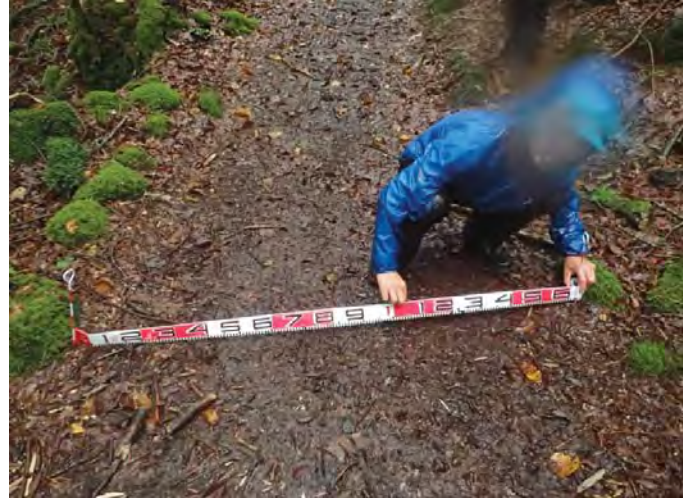
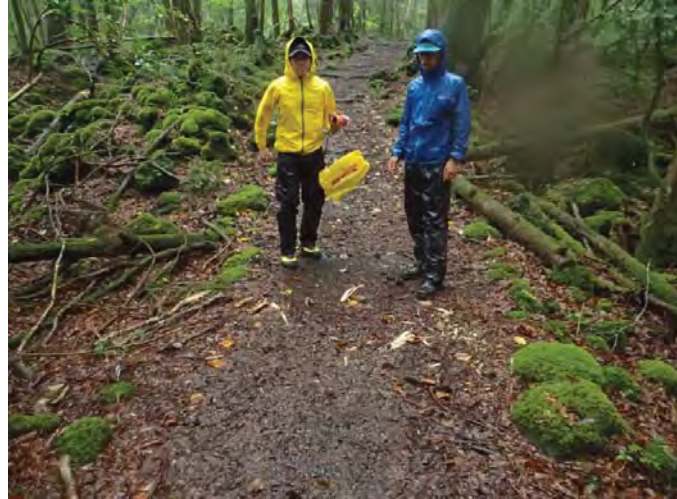
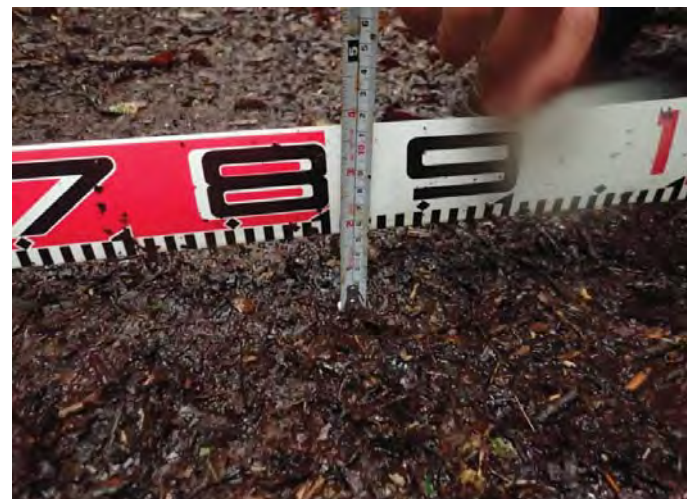
日時	2016.09.22 (15:04)	天気・気温	雨
参加者	倉原卓也・土屋幸雄・久嶋啓太・高木智史		
エリア番号	3	自治体	山梨県鳴沢村
エリア名称	青木が原樹海	国立公園等の区分	特別保護地区
モニタリング箇所	② / 5カ所		
緯度	35° 28' 55.90"	幅員	162 (cm)
経度	138° 37' 7.9"	洗掘高	5.5 (cm)
標高	936.0 (m)	傾斜角度	- 2.4°
備考

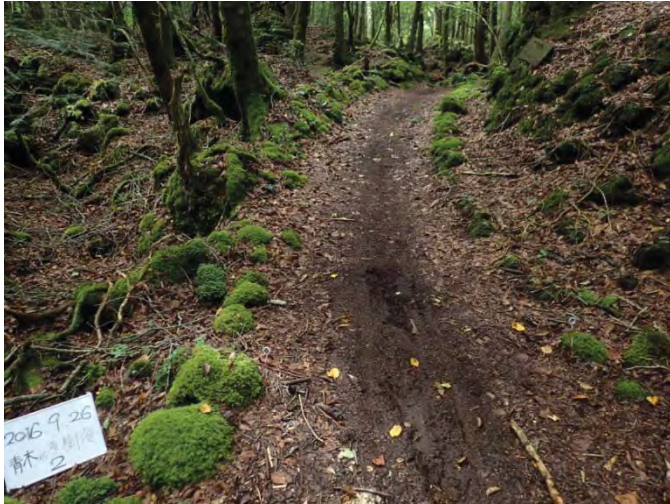
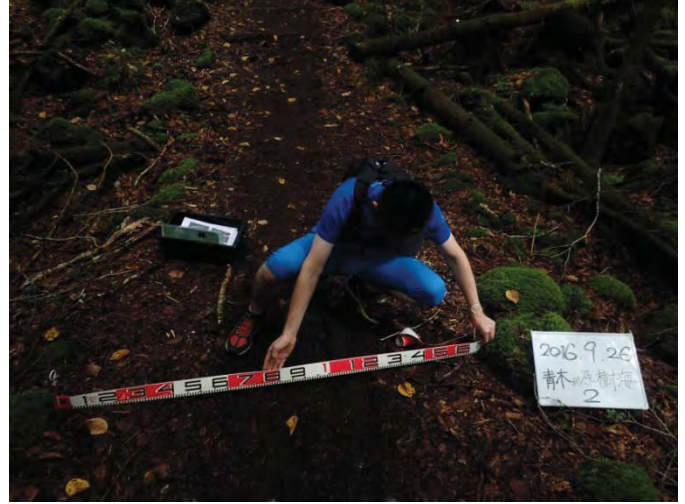
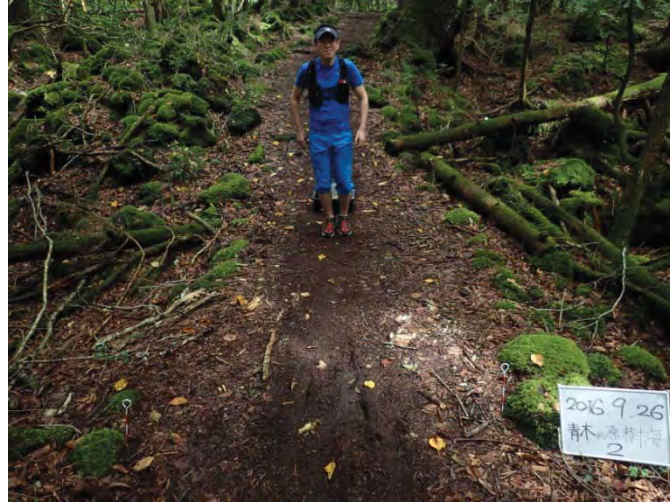
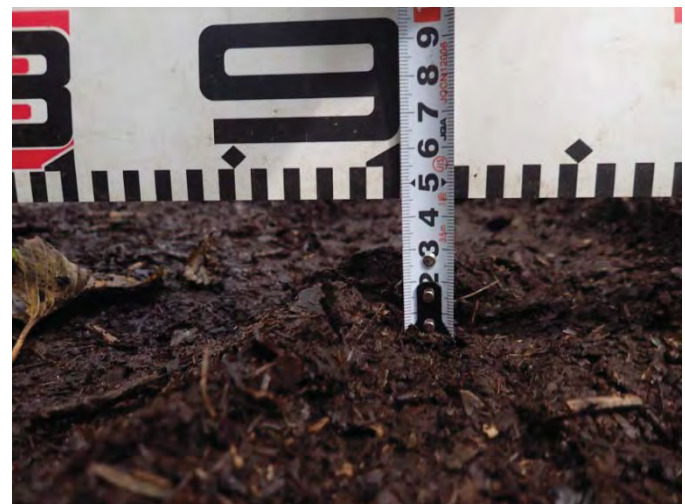
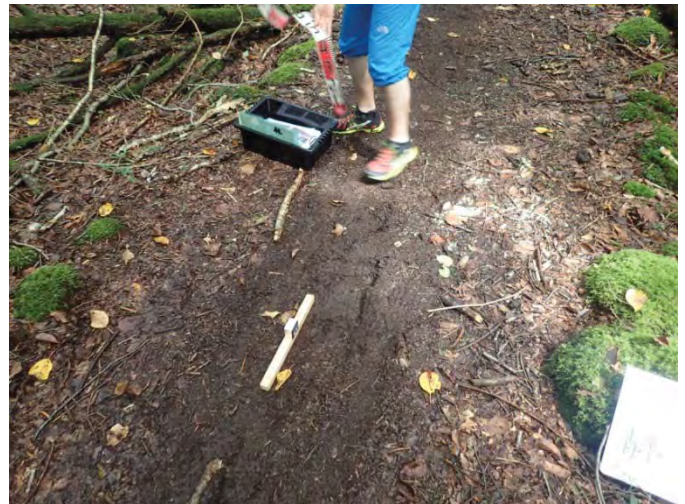
日時	2016.09.26(12:24)	天気・気温	晴	21℃
参加者	倉原卓也・土屋幸雄			
エリア番号 エリア名称 モニタリング箇所	3 青木が原樹海 ② / 5カ所	自治体 国立公園等の区分	山梨県鳴沢村 特別保護地区	
		幅員 洗掘高 傾斜角度	163 (cm) 4.5 (cm) +	
備考	自転車の轍が見られた。 大会による変化は特に見られなかった。

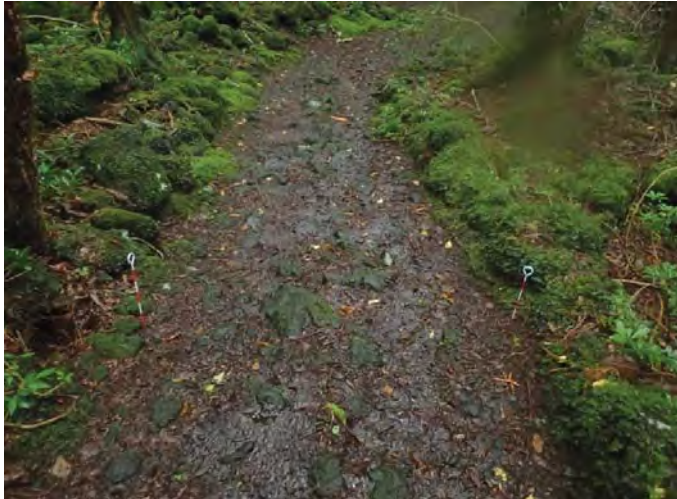
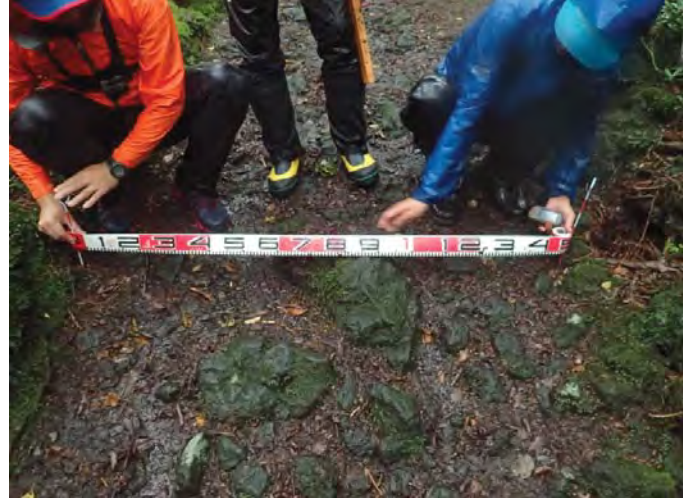
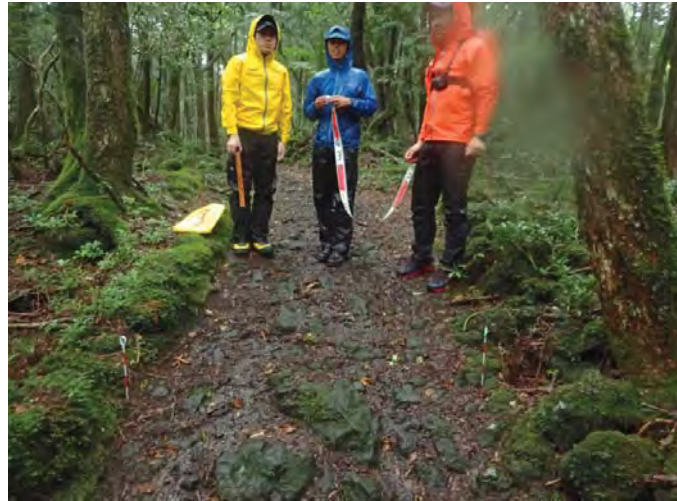
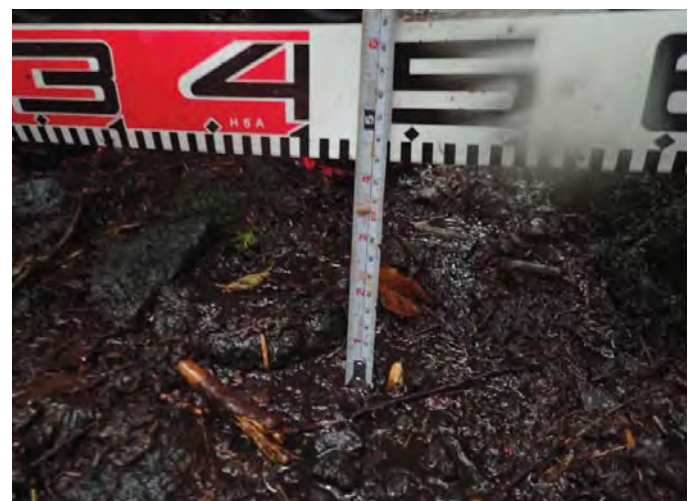
日時	2016.09.22 (15:09)	天気・気温	雨
参加者	倉原卓也・土屋幸雄・久嶋啓太・高木智史		
エリア番号 エリア名称 モニタリング箇所	3 青木が原樹海 ③ / 5カ所	自治体 国立公園等の区分	山梨県鳴沢村 特別保護地区
緯度 経度 標高	35° 28' 53.30" 138° 37' 3.7" 941.0 (m)	幅員 洗掘高 傾斜角度	147 (cm) 12.9 (cm) - 11.2°
備考

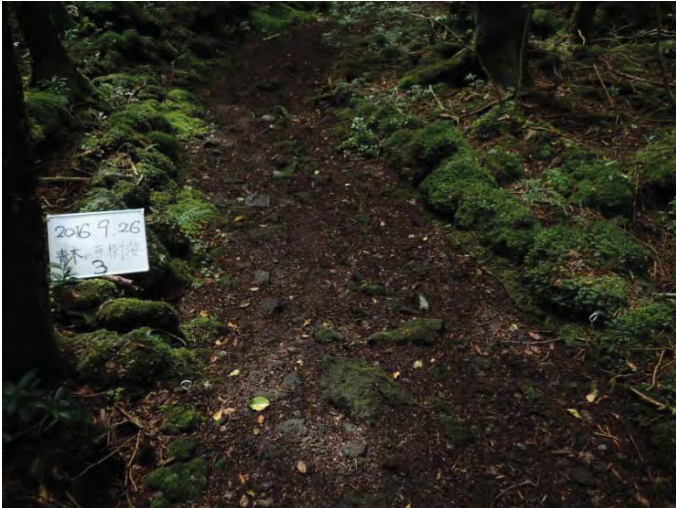
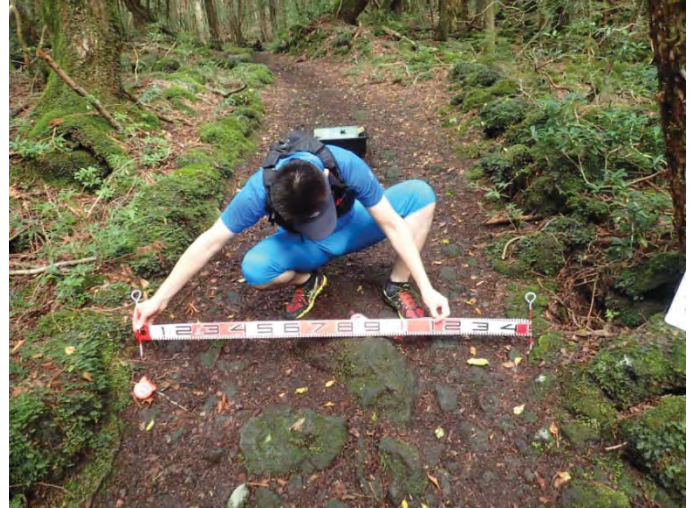
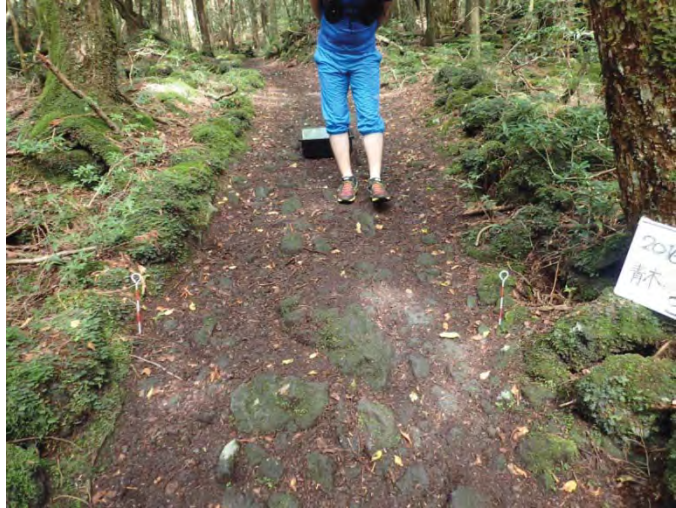
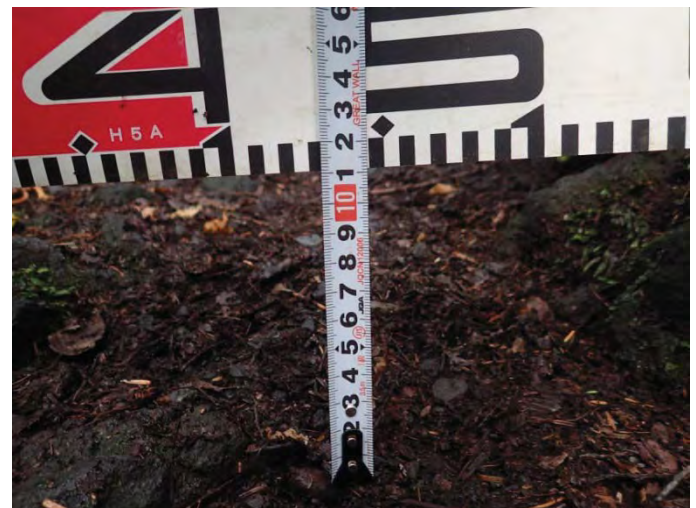
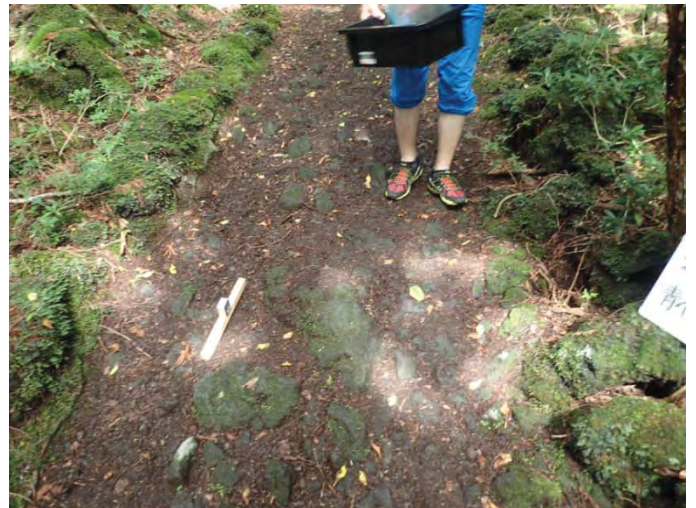
日時	2016.09.26(12:33)	天気・気温	晴	21℃
参加者	倉原卓也・土屋幸雄			
エリア番号	3	自治体	山梨県鳴沢村	
エリア名称	青木が原樹海	国立公園等の区分	特別保護地区	
モニタリング箇所	③ / 5カ所	幅員	145 (cm)	
		洗掘高	11.1 (cm)	
		傾斜角度	- 10.1°	
備考	特に変化は見られなかった。

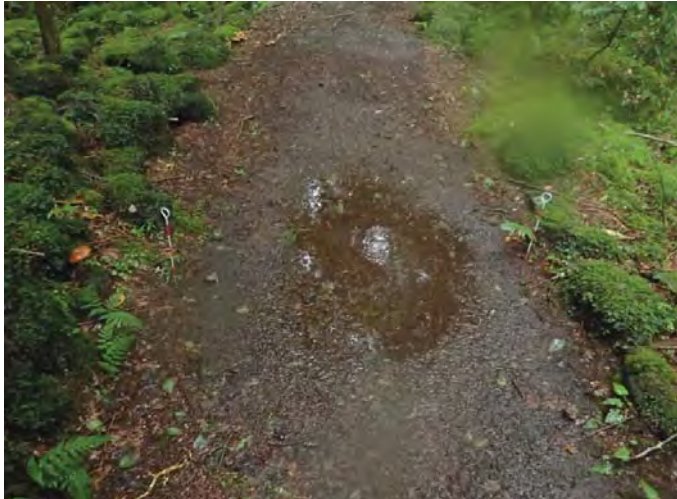
① 近景(前方)

日時	2016.09.22 (15:13)	天気・気温	雨
参加者	倉原卓也・土屋幸雄・久嶋啓太・高木智史		
エリア番号 エリア名称 モニタリング箇所	3 青木が原樹海 ④ / 5カ所	自治体 国立公園等の区分	山梨県鳴沢村 特別保護地区
緯度 経度 標高 備考	35° 28' 52.90" 138° 36' 59.6" 931.0 (m)	幅員 洗掘高 傾斜角度	139 (cm) 4 (cm) - 1.8°

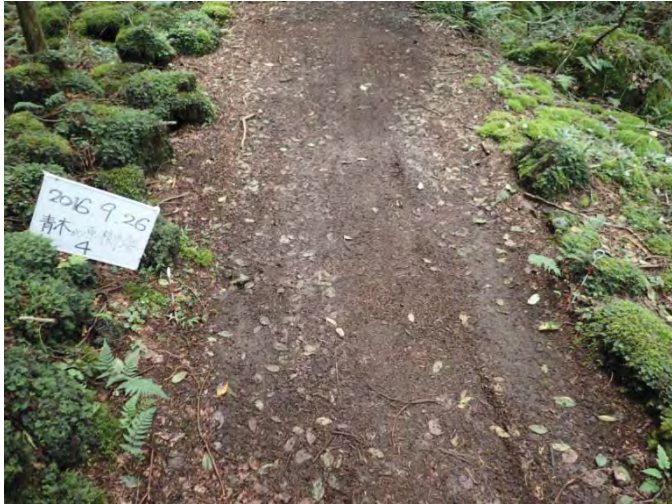
① 近景(前方)

日時	2016.09.26(12:43)	天気・気温	晴	21℃
参加者	倉原卓也・土屋幸雄			
エリア番号	3	自治体	山梨県鳴沢村	
エリア名称	青木が原樹海	国立公園等の区分	特別保護地区	
モニタリング箇所	④ / 5カ所	幅員	145 (cm)	
		洗掘高	3.8 (cm)	
		傾斜角度	-	
備考	自転車の轍が見られた。 大会による変化は特に見られなかった。

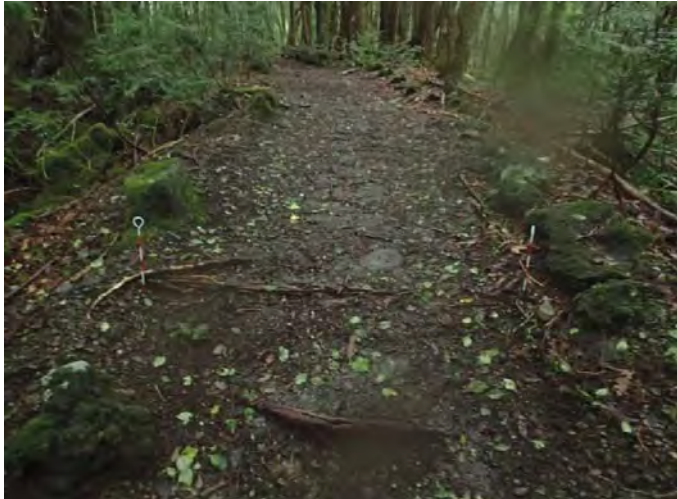
① 近景(前方)

日時	2016.09.22 (15:18)	天気・気温	雨
参加者	倉原卓也・土屋幸雄・久嶋啓太・高木智史		
エリア番号	3	自治体	山梨県鳴沢村
エリア名称	青木が原樹海	国立公園等の区分	特別保護地区
モニタリング箇所	⑤ / 5カ所		
緯度	35° 28' 50.70"	幅員	147 (cm)
経度	138° 36' 55.8"	洗掘高	5.7 (cm)
標高	930.0 (m)	傾斜角度	+ 13.6°
備考

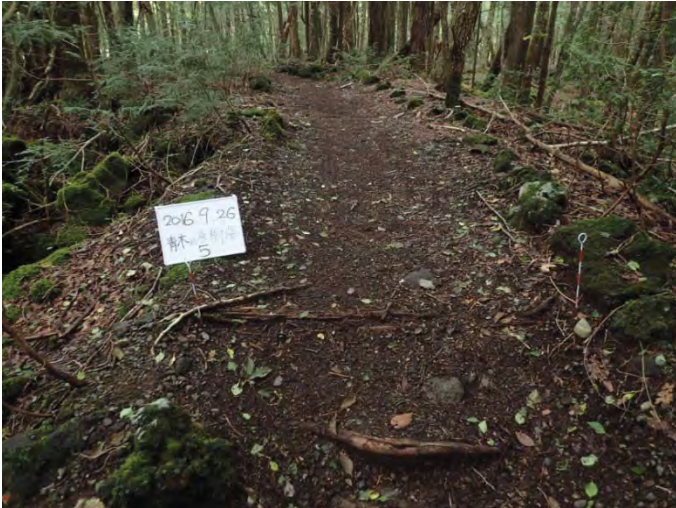
① 近景(前方)

日時	2016.09.26(12:55)	天気・気温	晴	21℃
参加者	倉原卓也・土屋幸雄			
エリア番号	3	自治体	山梨県鳴沢村	
エリア名称	青木が原樹海	国立公園等の区分	特別保護地区	
モニタリング箇所	⑤ / 5カ所	幅員	158 (cm)	
		洗掘高	4.3 (cm)	
		傾斜角度	+ 11.3°	
備考	特に変化は見られなかった。

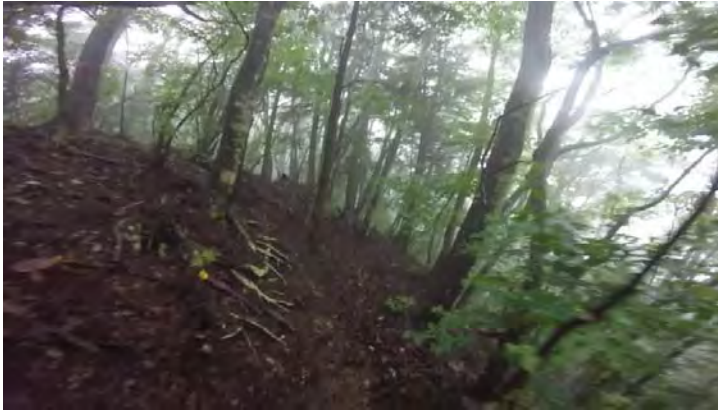
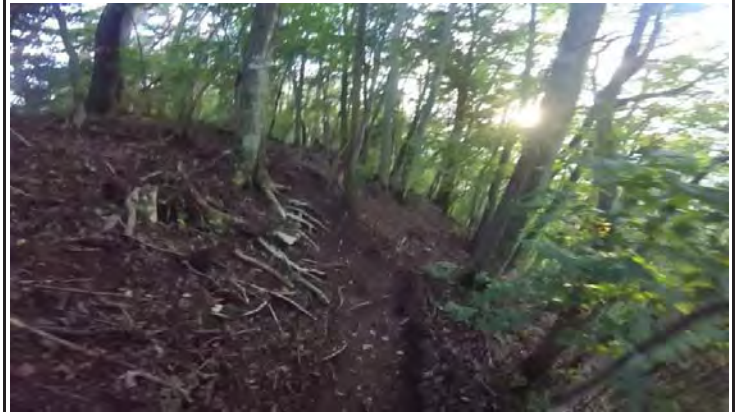
① 中ノ倉峠から約300m地点（登り） - 谷側へ土の移動がみられる

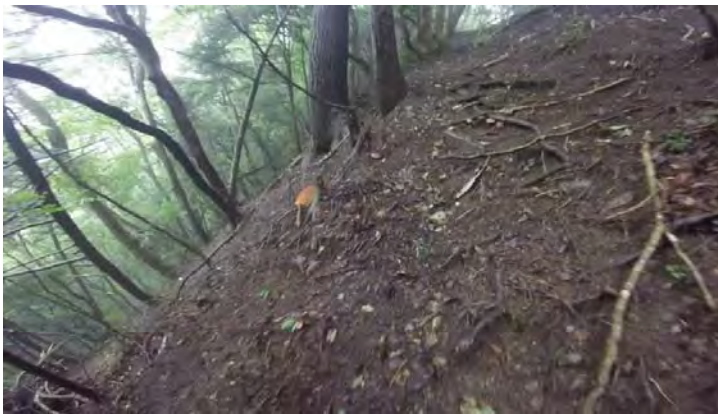
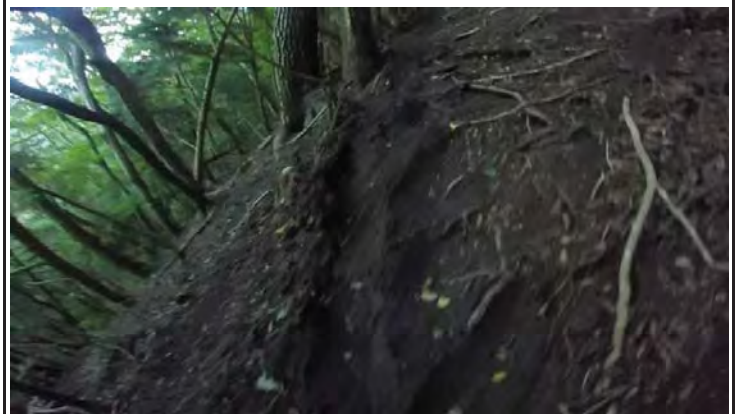
② 中ノ倉峠から約700m地点（登り） - 踏み後によって歩道面が凸凹になっている
