**ULTRA-TRAIL  
Mt.FUJI**

ウルトラトレイル・マウントフジ 2016  
環境調査報告書

ウルトラトレイル・マウントフジ実行委員会

平成 28 年 11 月 21 日

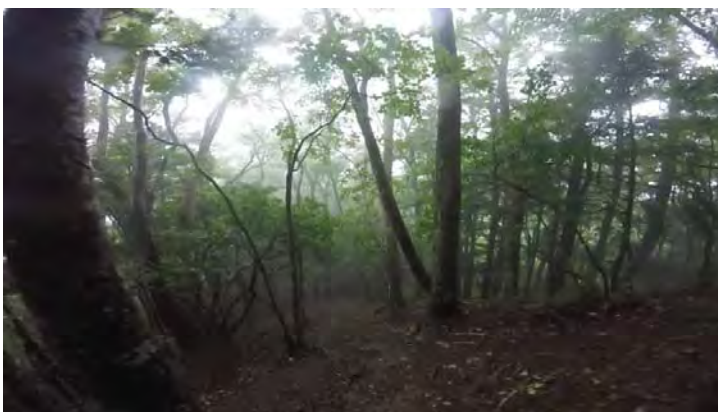
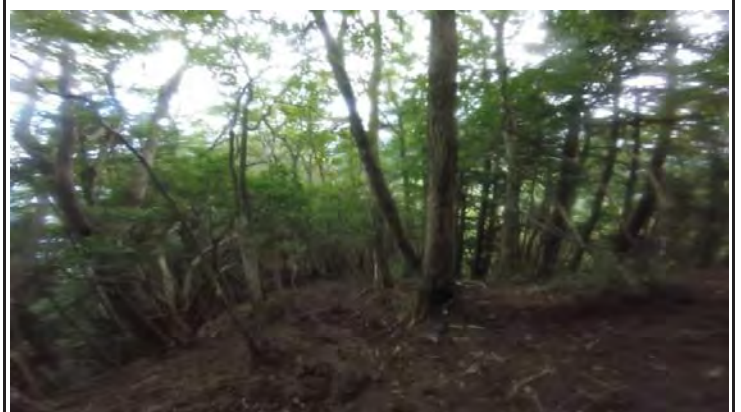
③ 中ノ倉山から約150m地点（下り） - 踏み後によって歩道面が凸凹になっている

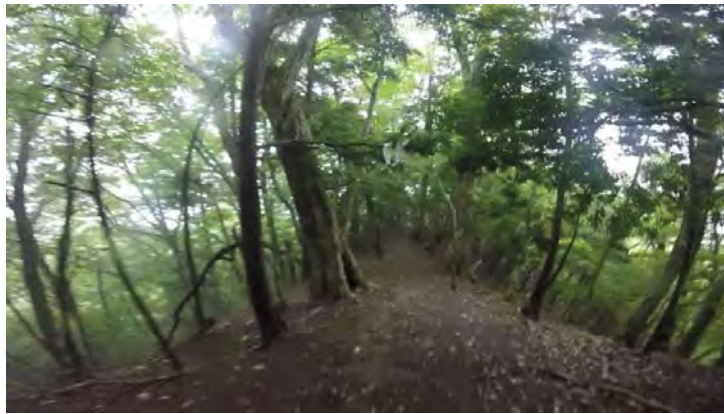
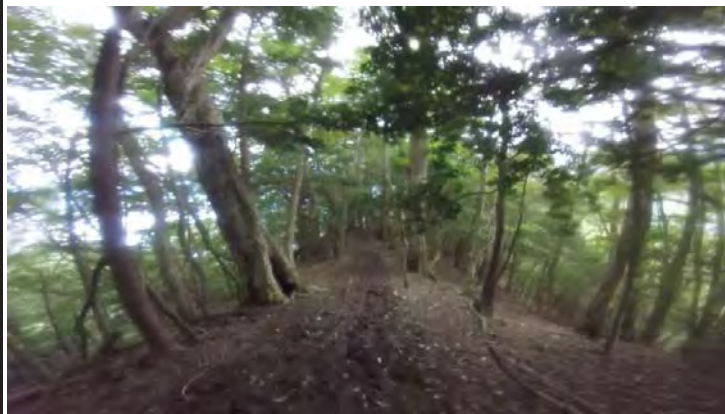
④ 中ノ倉山から約200m地点（下り） - 踏み後によって歩道面が凸凹になっている

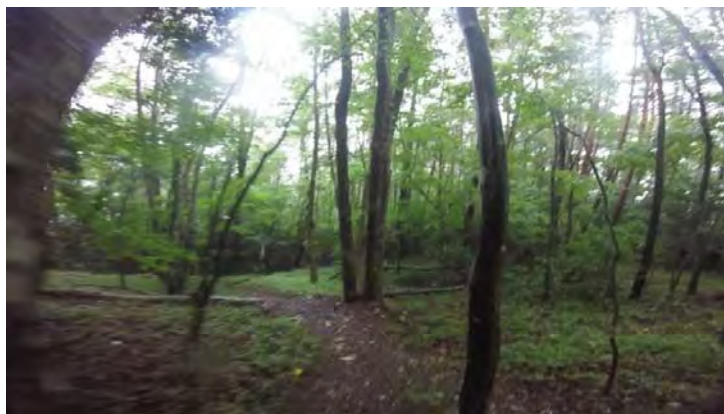
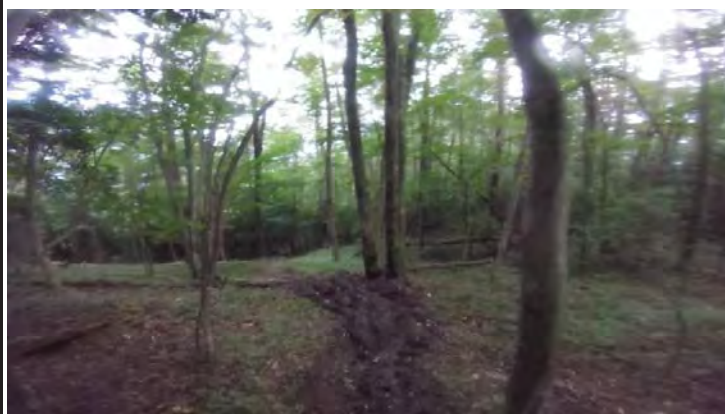
⑤ 中ノ倉山から約300m地点（下り） - 踏み後によって歩道面が凸凹になっている

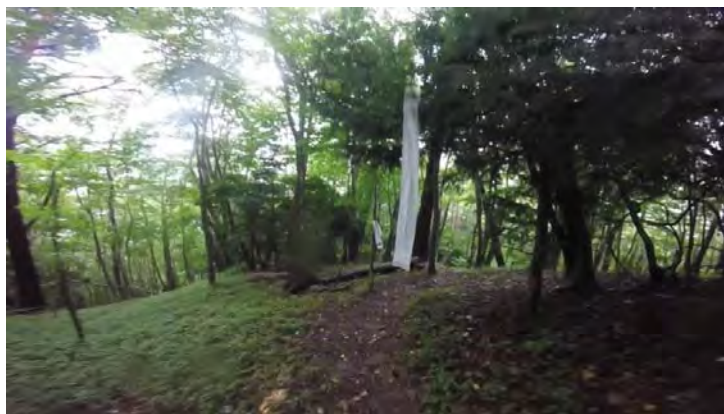
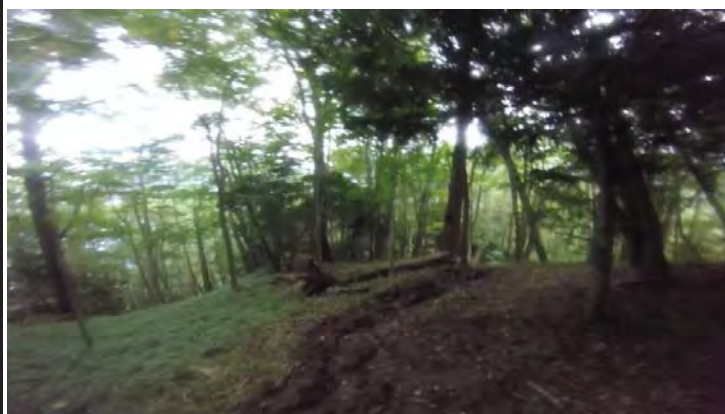
⑥ 中ノ倉山から約400m地点（下り） - 踏み後によって歩道面が凸凹になっている

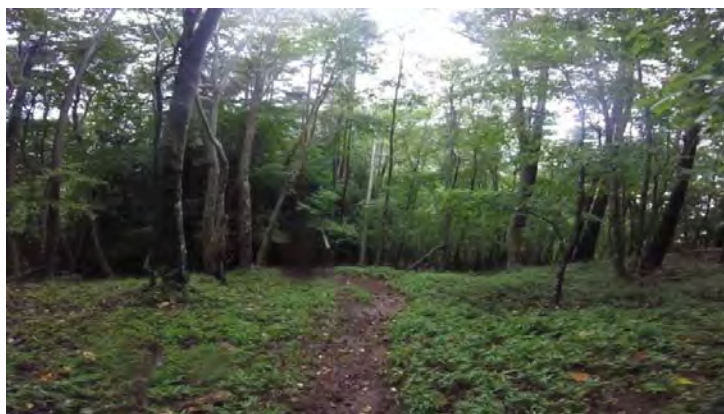
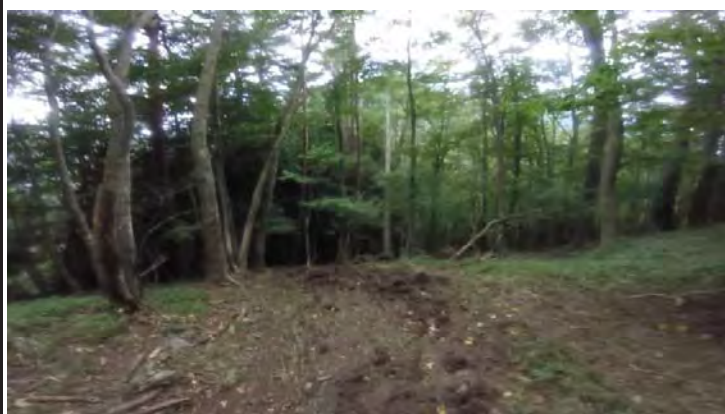
⑦ 中ノ倉山から約450m地点（下り） - 踏み後によって歩道面が凸凹になっている  
植生が踏まれ歩道が拡幅している

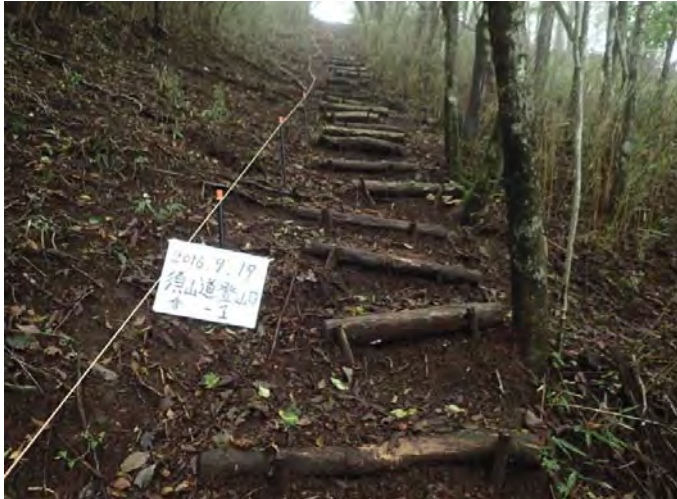
① 近景(前方)

日時	2016.09.19 (13:05)	天気・気温	雨
参加者	倉原卓也・磯崎昭浩		
エリア番号 エリア名称 モニタリング箇所	10 須山口登山道 ① / 5カ所	自治体 国立公園等の区分	静岡県裾野市
緯度 経度 標高 備考	35° 17' 30.00" 138° 47' 29.00" (m)	幅員 洗掘高 傾斜角度	75 (cm) 2 (cm) + 29.9°

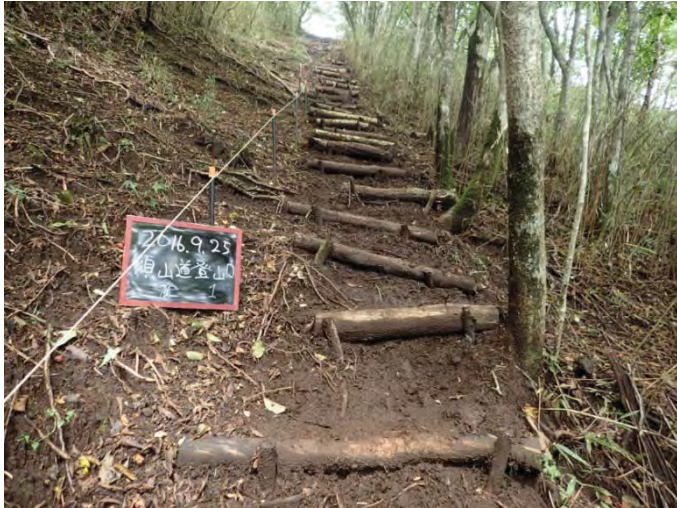
① 近景(前方)

日時	2016.09.25(10:55)	天気・気温	晴
参加者	倉原卓也・土屋幸雄・川島直子		
エリア番号 エリア名称 モニタリング箇所	10 須山口登山道 ① / 5カ所	自治体 国立公園等の区分	静岡県裾野市
		幅員 洗掘高 傾斜角度	74 (cm) 3.5 (cm) + 32.1°
備考	歩道面に足跡による凸凹が見られた。

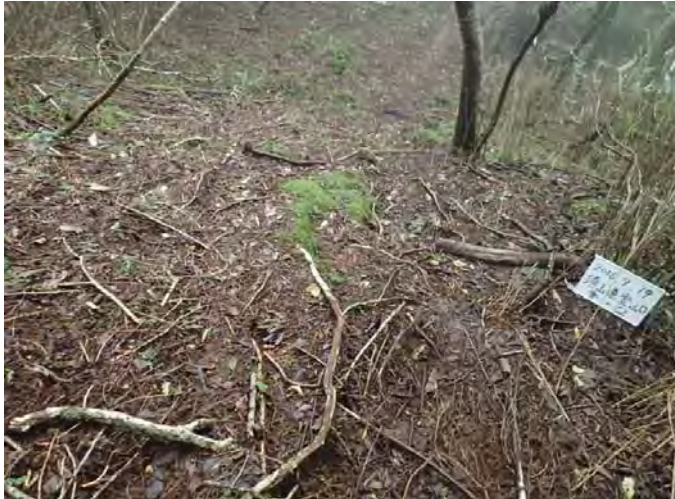
① 近景(前方)

日時	2016.09.19 (13:20)	天気・気温	雨
参加者	倉原卓也・磯崎昭浩		
エリア番号 エリア名称 モニタリング箇所	10 須山口登山道 ① / 5カ所	自治体 国立公園等の区分	静岡県裾野市
緯度 経度 標高 備考	35° 17' 32.00" 138° 47' 22.99" (m)	幅員 洗掘高 傾斜角度	78 (cm) 0.5 (cm) - 33.0°

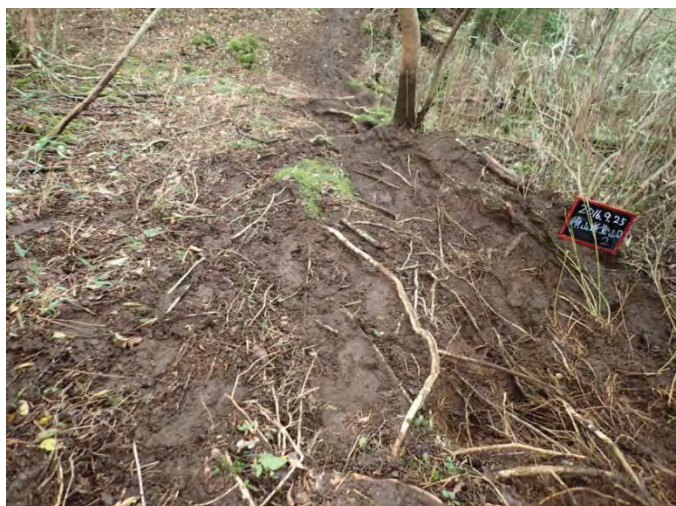
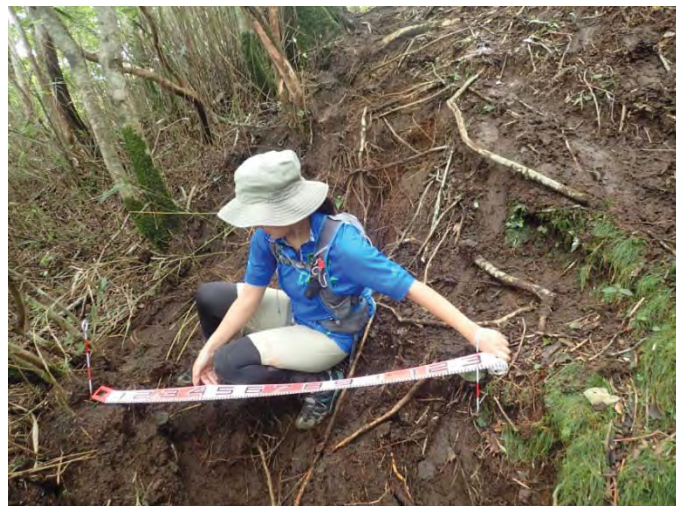
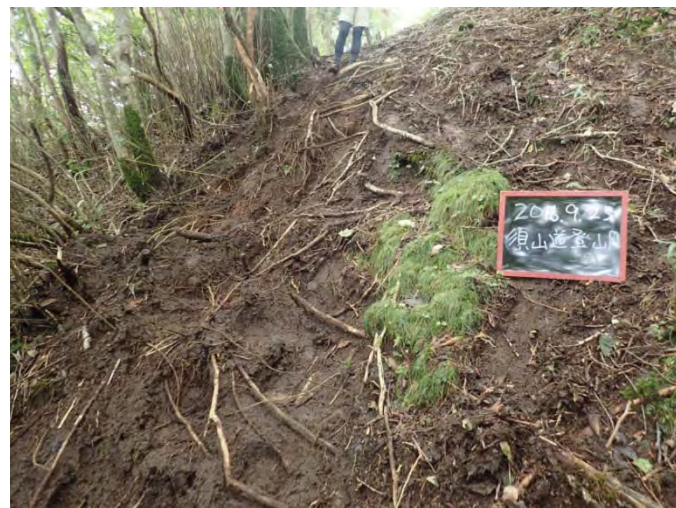
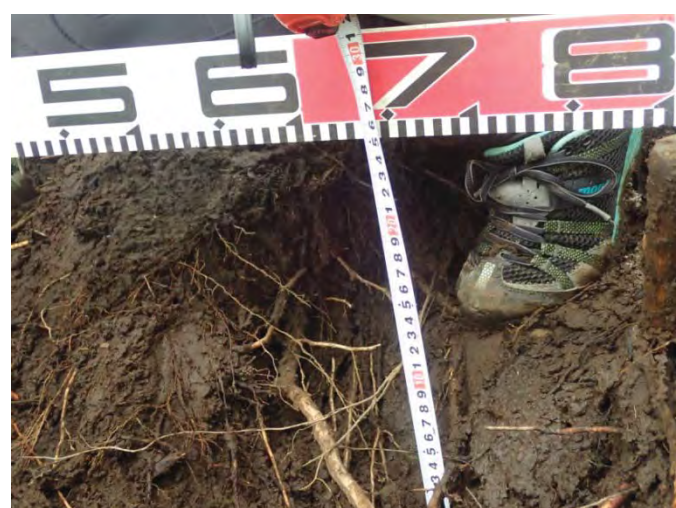
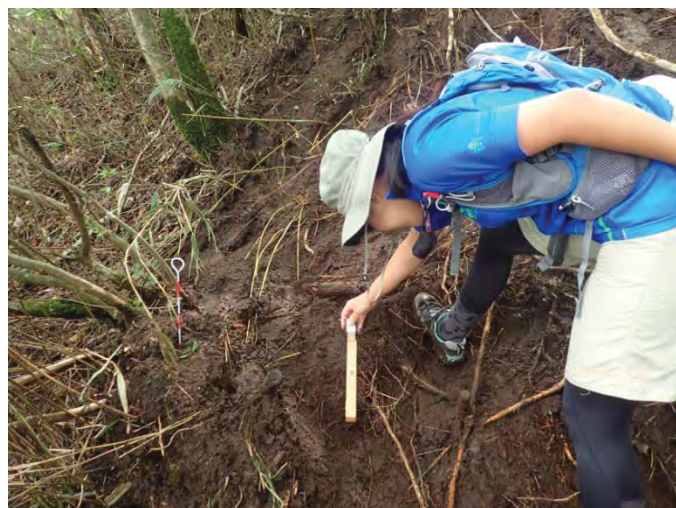
日時	2016.09.25(11:14)	天気・気温	晴
参加者	倉原卓也・土屋幸雄・川島直子		
エリア番号 エリア名称 モニタリング箇所	10 須山口登山道 ① / 5カ所	自治体 国立公園等の区分	静岡県裾野市
		幅員 洗掘高 傾斜角度	126 (cm) 25.1 (cm) 31.3 °
備考	進行方向右側に向かって土の移動が見られた。幅員等を計測した場所に設置してあった木段は下方に転がっており洗堀が進み、滑りやすくなった木段の場所を避けるように進行方向左側へ歩道面が拡幅していた。 下方へ土が移動したことにより、根が露出していた。

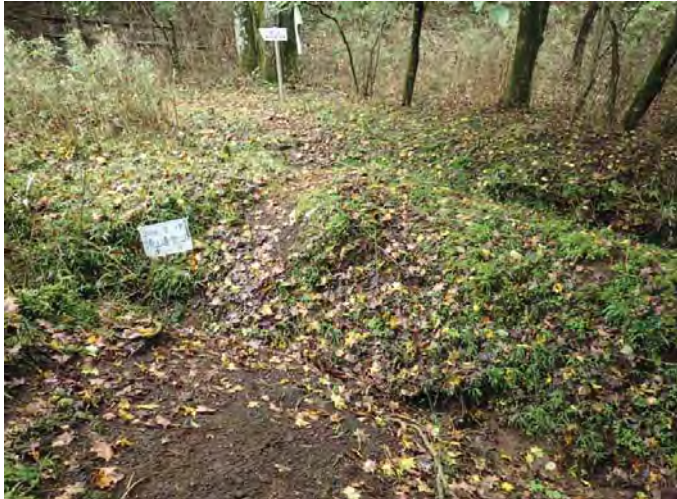
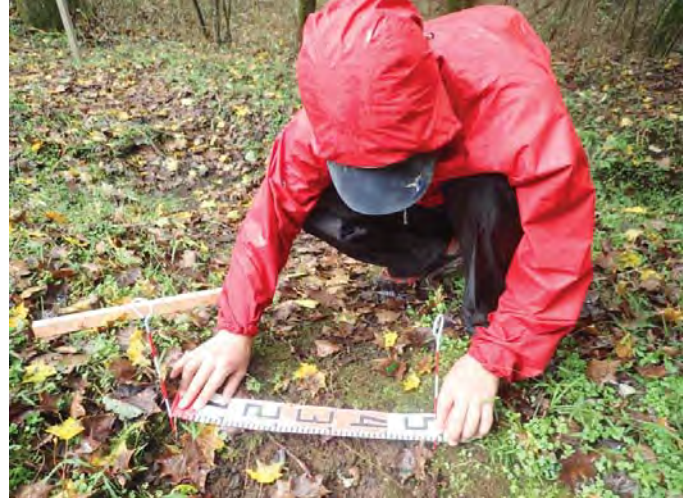
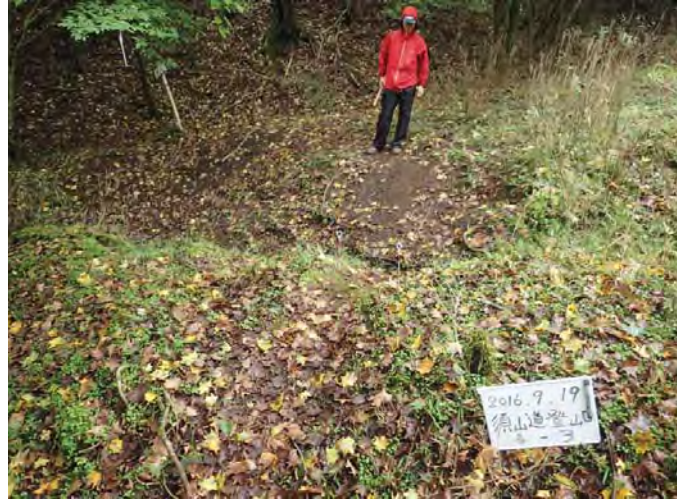
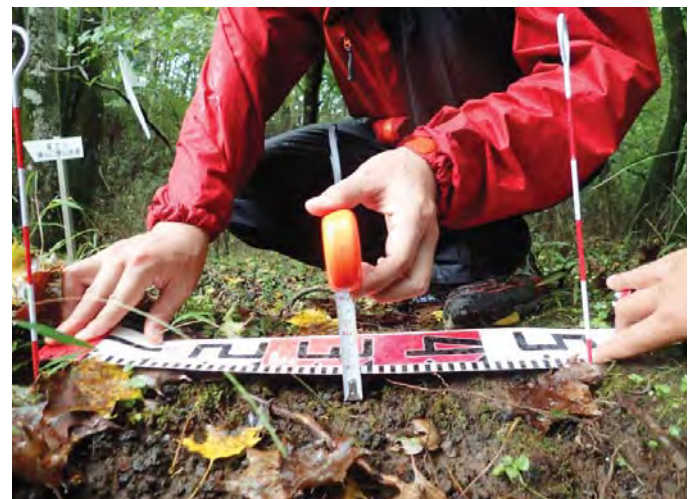
日時	2016.09.19 (13:35)	天気・気温	雨
参加者	倉原卓也・磯崎昭浩		
エリア番号 エリア名称 モニタリング箇所	10 須山口登山道 ① / 5カ所	自治体 国立公園等の区分	静岡県裾野市
緯度 経度 標高 備考	35° 17' 32.00" 138° 47' 22.99" (m)	幅員 洗掘高 傾斜角度	48 (cm) 2.3 (cm) + 18.2°

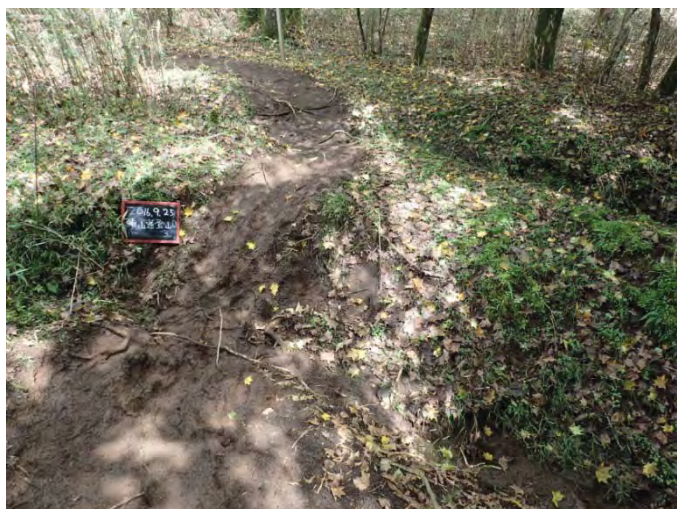
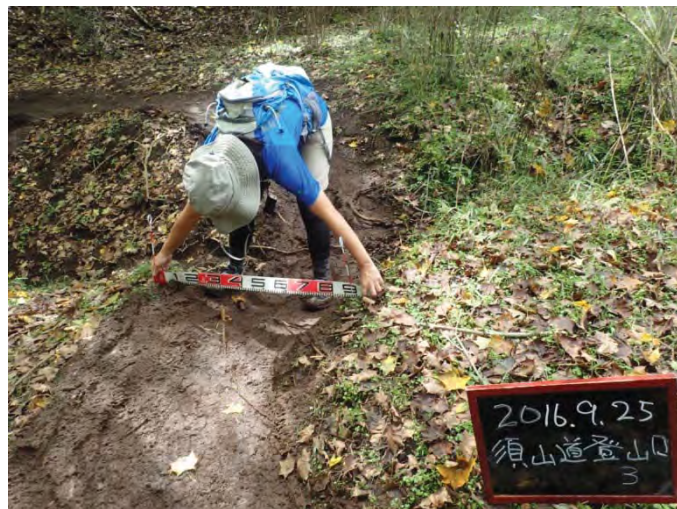
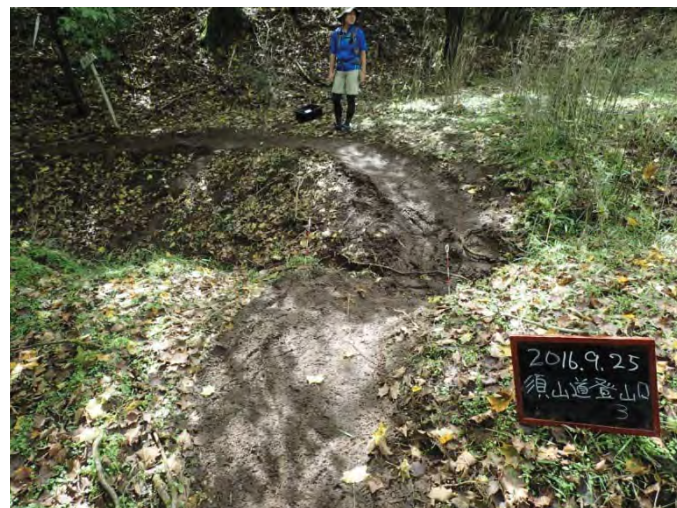
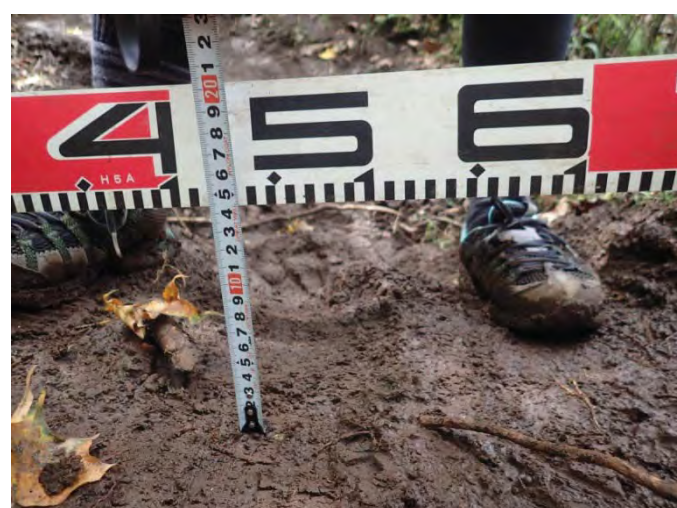
日時	2016.09.25(11:38)	天気・気温	晴
参加者	倉原卓也・土屋幸雄・川島直子		
エリア番号 エリア名称 モニタリング箇所	10 須山口登山道 ① / 5カ所	自治体 国立公園等の区分	静岡県裾野市
		幅員 洗掘高 傾斜角度	89 (cm) 14.4 (cm) 9.6 °
備考	コケの生えていた歩道両端が踏まれ歩道は拡幅し、洗掘が進んでいた。

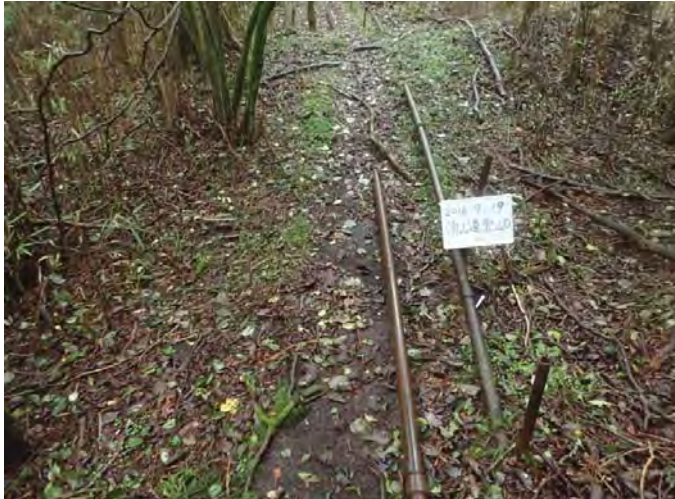
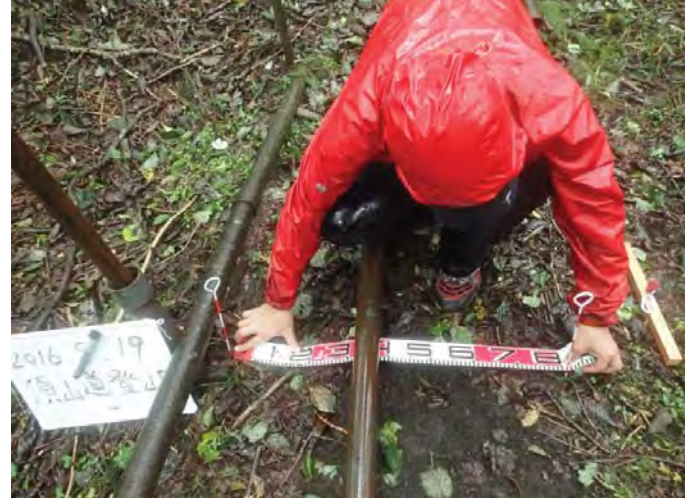
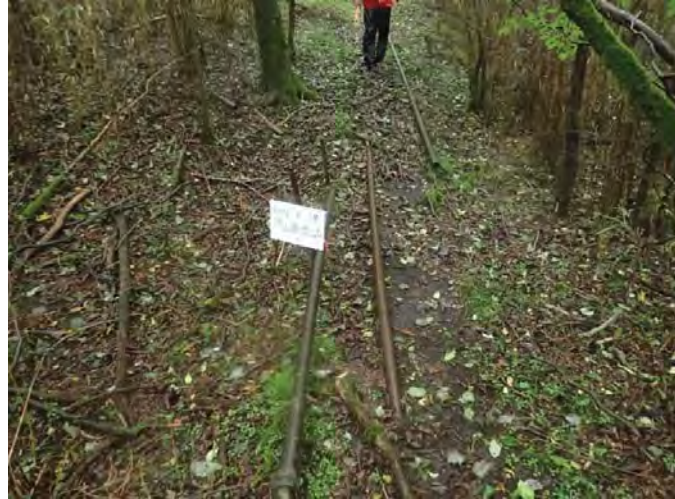
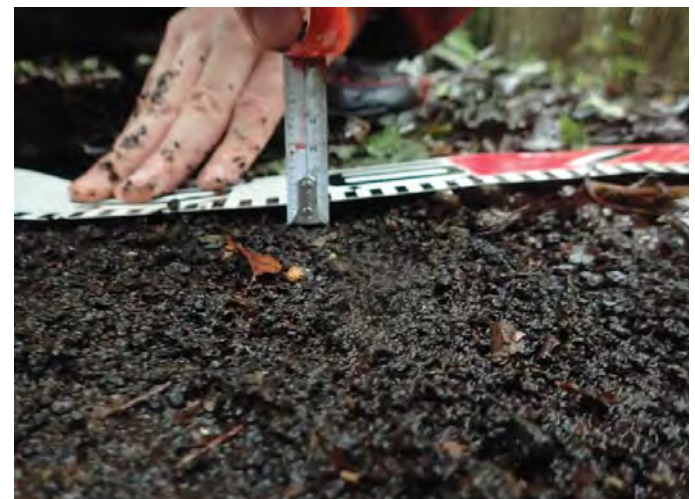
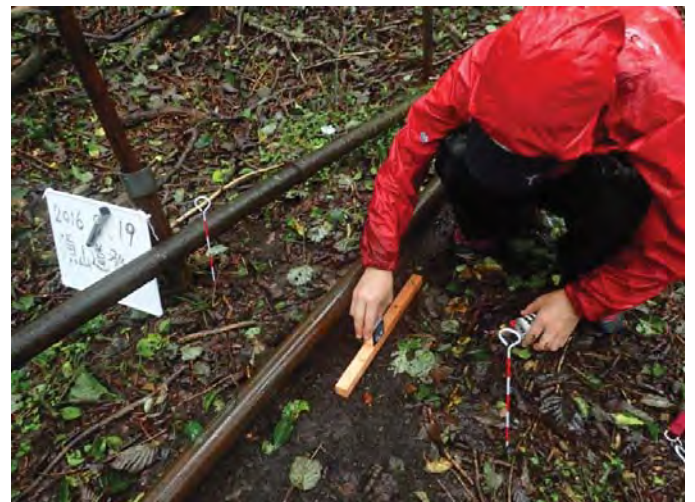
日時	2016.09.19 (13:44)	天気・気温	雨
参加者	倉原卓也・磯崎昭浩		
エリア番号	10	自治体	静岡県裾野市
エリア名称	須山口登山道	国立公園等の区分	
モニタリング箇所	① / 5カ所		
緯度	35° 17' 32.00"	幅員	81 (cm)
経度	138° 47' 22.99"	洗掘高	0.8 (cm)
標高	1181.0 (m)	傾斜角度	+ 0.7°
備考

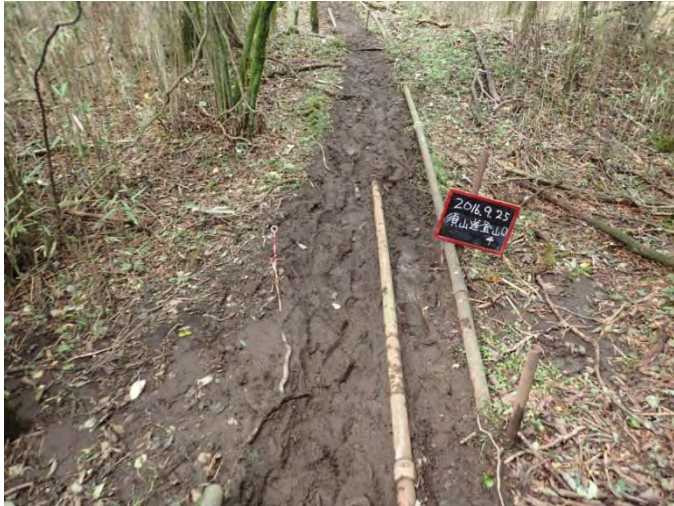
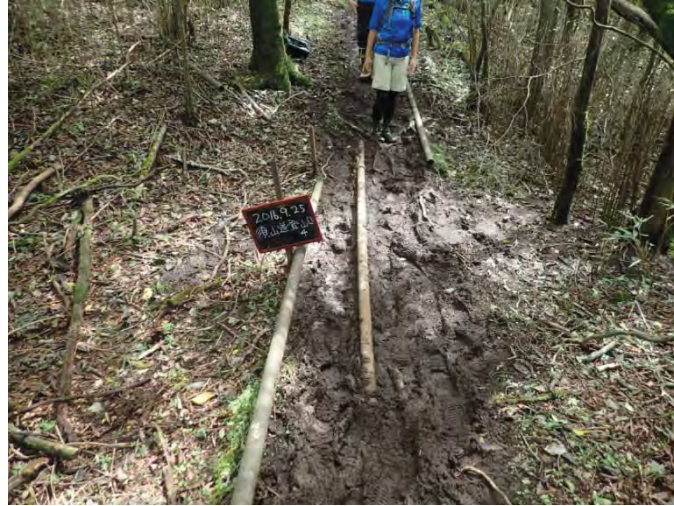
日時	2016.09.25(11:50)	天気・気温	晴
参加者	倉原卓也・土屋幸雄・川島直子		
エリア番号 エリア名称 モニタリング箇所	10 須山口登山道 ① / 5カ所	自治体 国立公園等の区分	静岡県裾野市
		幅員 洗掘高 傾斜角度	98 (cm) 12.1 (cm) - 3.5°
備考	洗掘高が増えているが、洗掘されたというよりも中央を踏まれることによって土が左右へ移動し、歩道の両端が盛り上がっていた。 事前調査時に進行方向左側のパイプの下は空いていたが、事後調査時は埋まっていた。

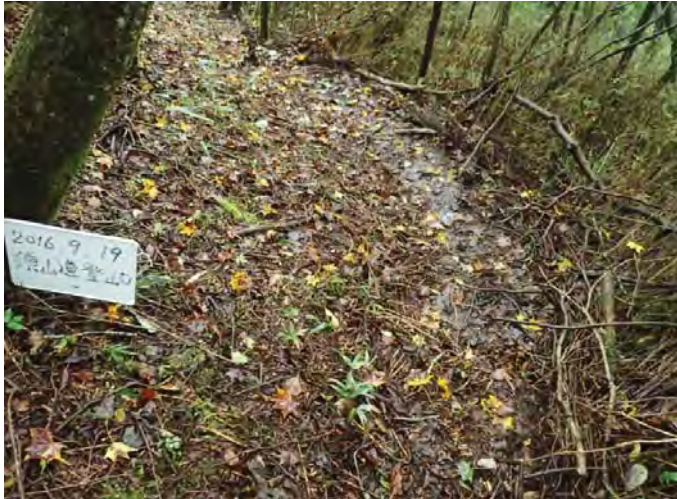
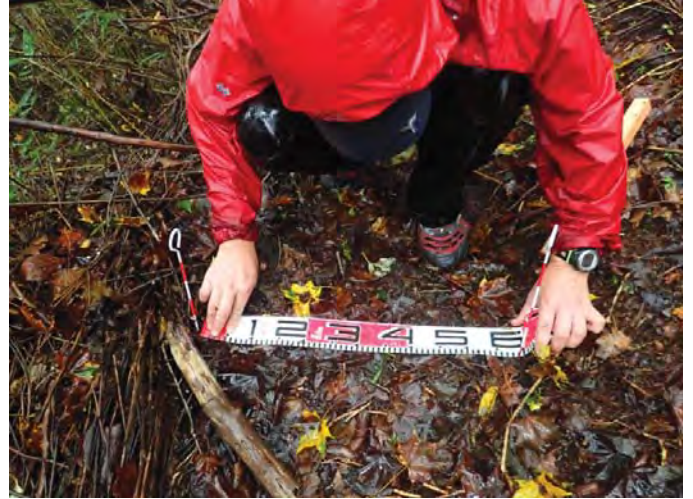
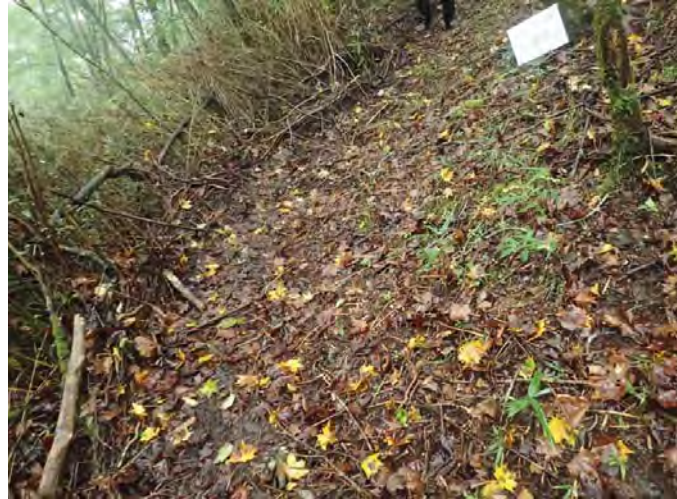
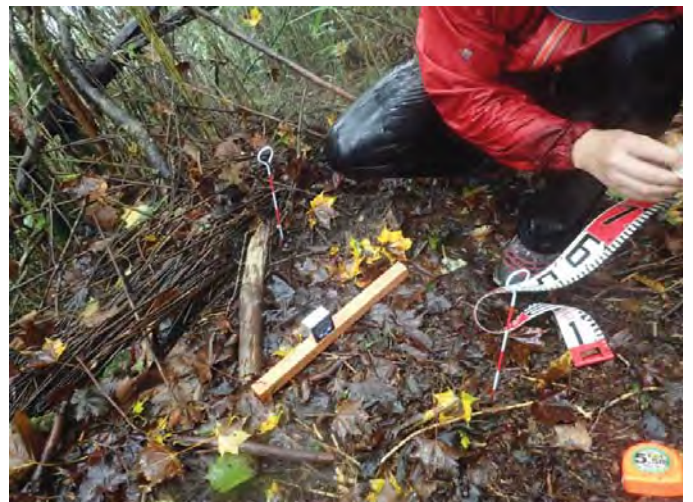
日時	2016.09.19 (13:57)	天気・気温	雨
参加者	倉原卓也・磯崎昭浩		
エリア番号 エリア名称 モニタリング箇所	10 須山口登山道 ① / 5カ所	自治体 国立公園等の区分	静岡県裾野市
緯度 経度 標高	35° 17' 32.00" 138° 47' 22.99" 1247.0 (m)	幅員 洗掘高 傾斜角度	59 (cm) 2.3 (cm) -
備考

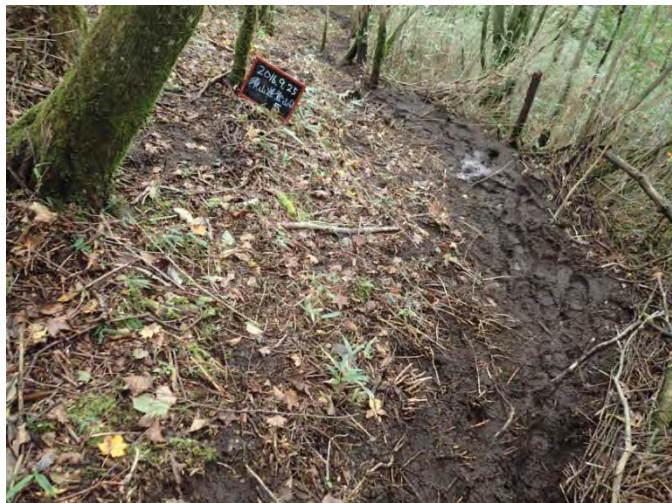
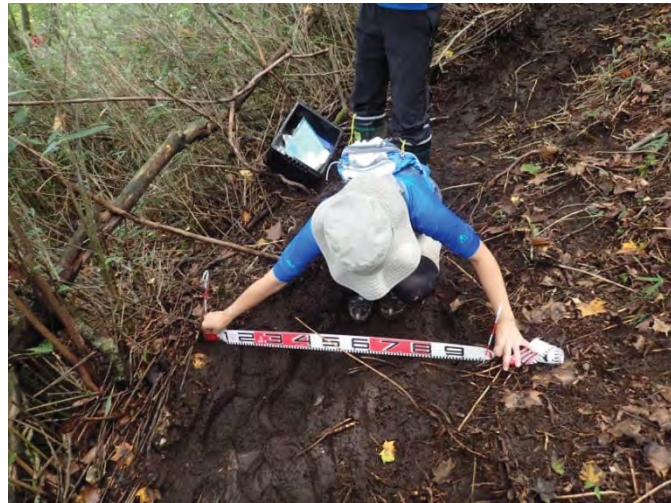
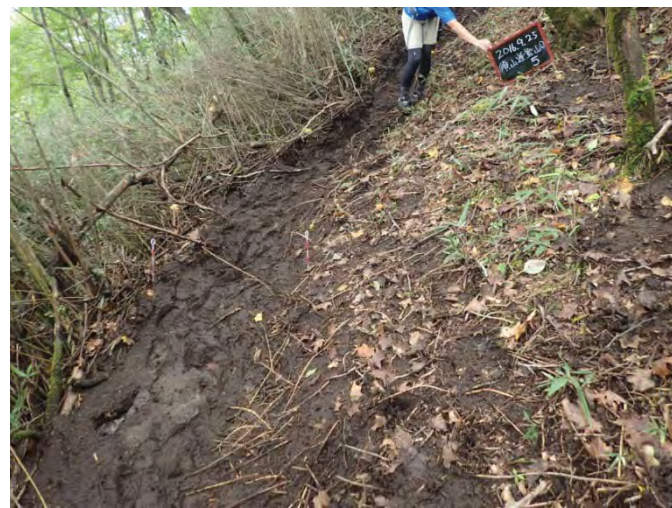
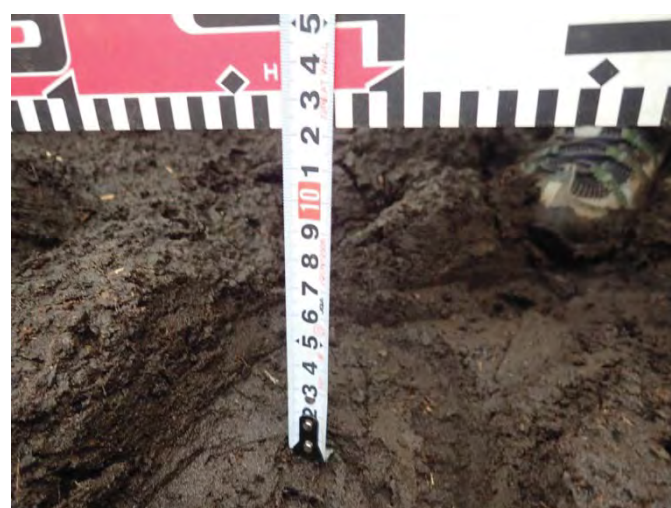
日時	2016.09.25(12:06)	天気・気温	晴
参加者	倉原卓也・土屋幸雄・川島直子		
エリア番号 エリア名称 モニタリング箇所	10 須山口登山道 ① / 5カ所	自治体 国立公園等の区分	静岡県裾野市
		幅員 洗掘高 傾斜角度	96 (cm) 12.3 (cm) - 5.6 °
備考	進行方向右側へ土が移動し、歩道は拡幅していた。 事後調査の①近景(前方)左上に写っている木の左側を通るように幅34cmの踏み後ができており、複線化していた。

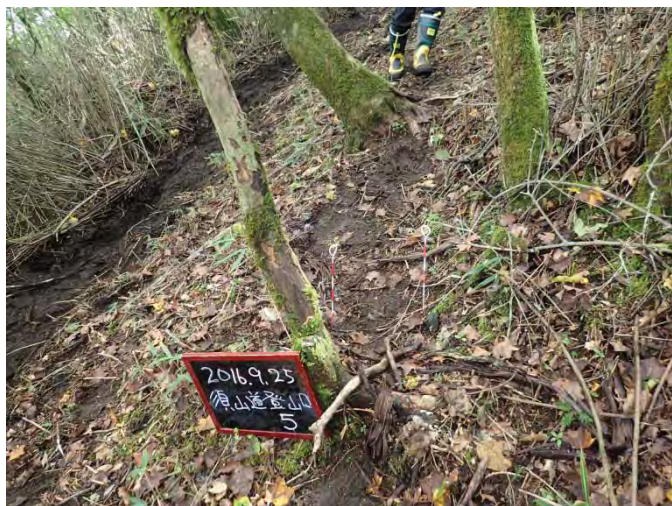
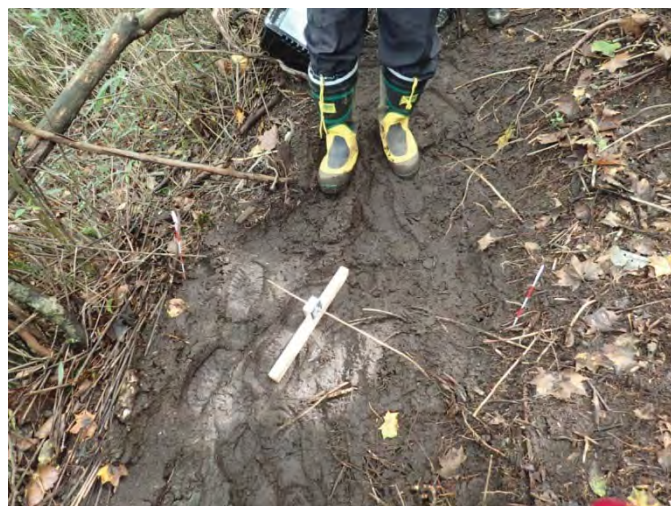
⑤ モニタリングポイント (傾斜角度)

山側にできた踏み後

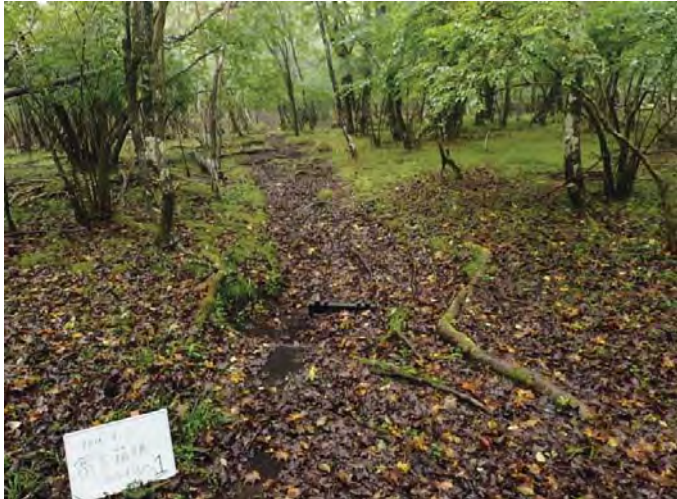
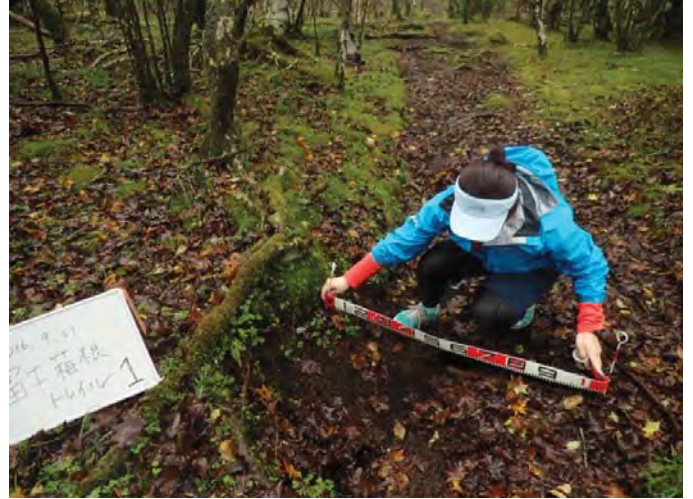
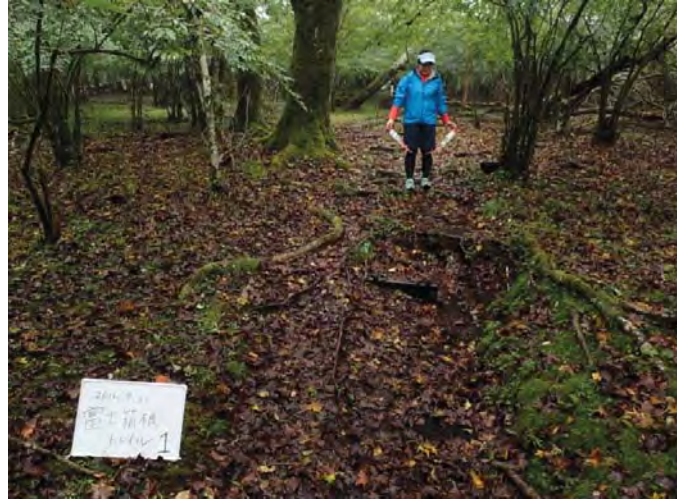
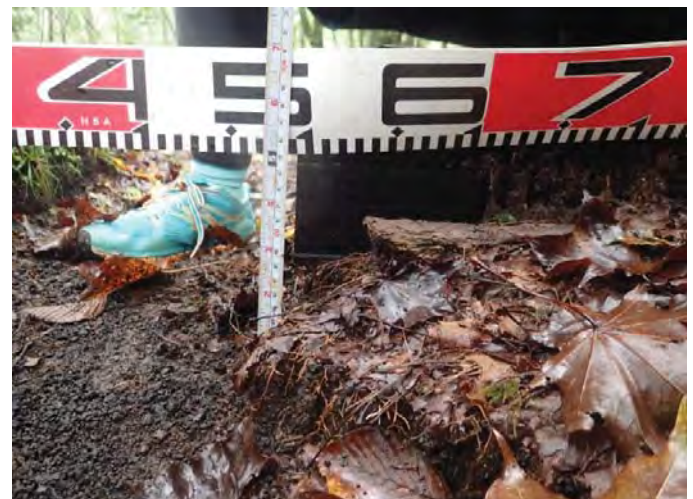
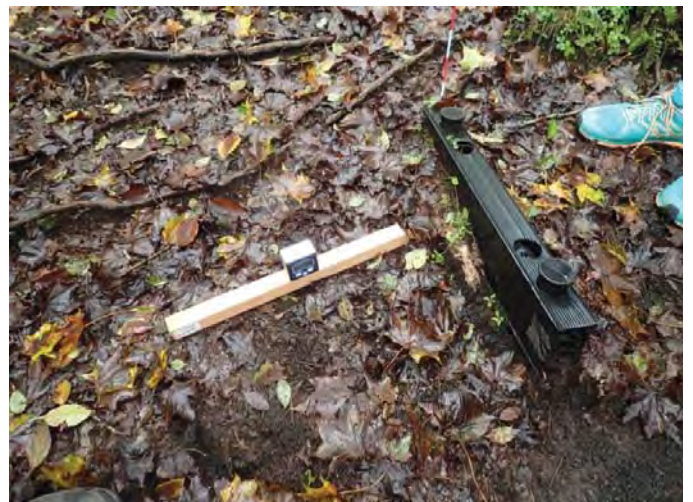
日時	2016.09.21 (11:38)	天気・気温	曇り 14℃
参加者	倉原卓也・土屋幸雄・土屋潤子		
エリア番号 エリア名称 モニタリング箇所	11 富士箱根トレイル ① / 5カ所	自治体 国立公園等の区分	静岡県小山町・山梨県山中湖村 第3種特別地域 静岡県：明神峠自然環境保全地域
緯度 経度 標高	35° 22' 55.00" 138° 52' 26.5" 1323.0 (m)	幅員 洗掘高 傾斜角度	105 (cm) 15 (cm) - 8.6°
備考

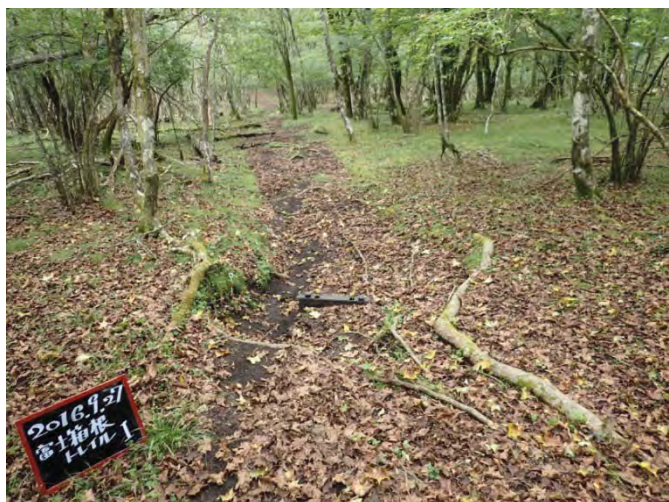
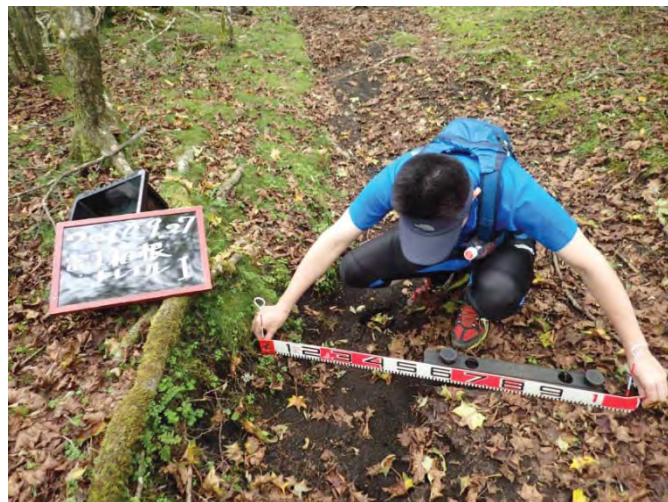
日時	2016.09.27(12:34)	天気・気温	晴
参加者	倉原卓也・土屋幸雄		
エリア番号 エリア名称 モニタリング箇所	11 富士箱根トレイル ① / 5カ所	自治体 国立公園等の区分	静岡県小山町・山梨県山中湖村 第3種特別地域 静岡県：明神峠自然環境保全地域
		幅員 洗掘高 傾斜角度	105 (cm) 16.9 (cm) - 8.3°
備考	特に変化は見られなかった。

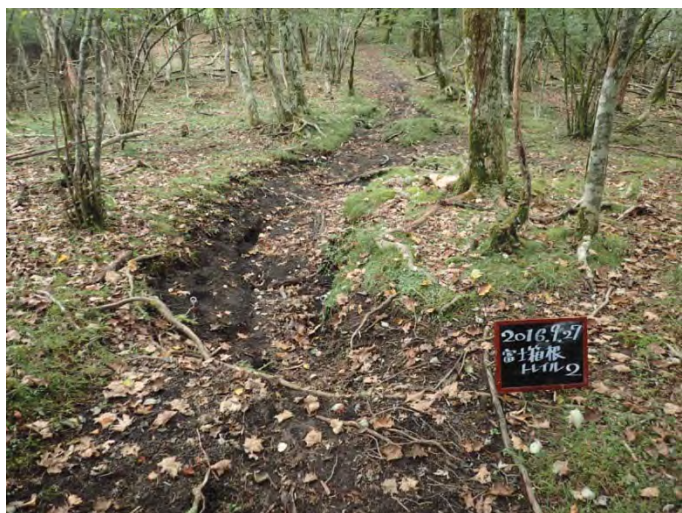
① 近景(前方)

日時	2016.09.27(12:27)	天気・気温	晴
参加者	倉原卓也・土屋幸雄		
エリア番号 エリア名称 モニタリング箇所	11 富士箱根トレイル ② / 5カ所	自治体 国立公園等の区分	静岡県小山町・山梨県山中湖村 第3種特別地域 静岡県：明神峠自然環境保全地域
		幅員 洗掘高 傾斜角度	80 (cm) 9.9 (cm) - 9.8 °
備考	特に変化は見られなかった。

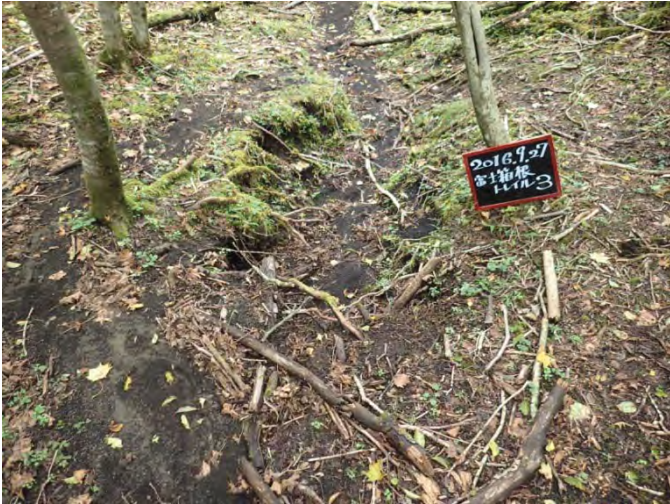
① 近景(前方)

日時	2016.09.27(12:14)	天気・気温	晴
参加者	倉原卓也・土屋幸雄		
エリア番号 エリア名称 モニタリング箇所	11 富士箱根トレイル ③ / 5カ所	自治体 国立公園等の区分	静岡県小山町・山梨県山中湖村 第3種特別地域 静岡県：明神峠自然環境保全地域
		幅員 洗掘高 傾斜角度	80 (cm) 5 (cm) - 10.2 °
備考	特に変化は見られなかった。

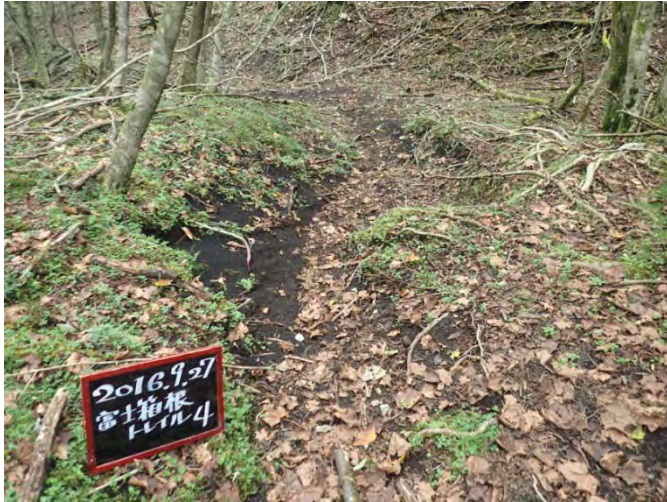
① 近景(前方)

日時	2016.09.27(12:04)	天気・気温	晴
参加者	倉原卓也・土屋幸雄		
エリア番号 エリア名称 モニタリング箇所	11 富士箱根トレイル ④ / 5カ所	自治体 国立公園等の区分	静岡県小山町・山梨県山中湖村 第3種特別地域 静岡県：明神峠自然環境保全地域
		幅員 洗掘高 傾斜角度	72 (cm) 9.3 (cm) - 17.9 °
備考	特に変化は見られなかった。

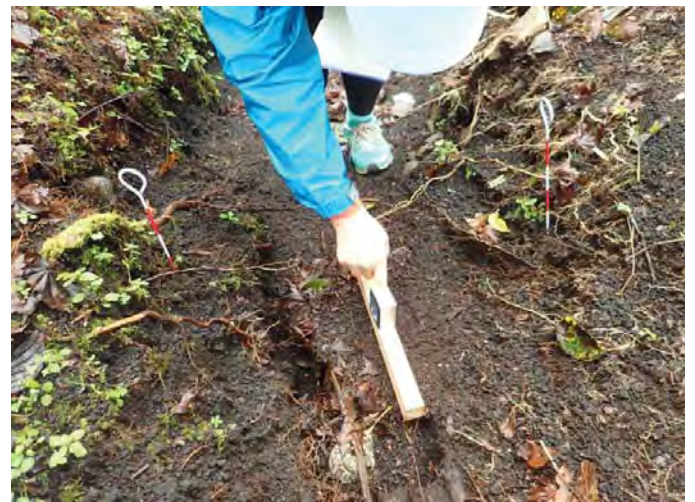
⑤ モニタリングポイント (傾斜角度)

日時	2016.09.21 (12:07)	天気・気温	曇り 14℃
参加者	倉原卓也・土屋幸雄・土屋潤子		
エリア番号 エリア名称 モニタリング箇所	11 富士箱根トレイル ⑤ / 5カ所	自治体 国立公園等の区分	静岡県小山町・山梨県山中湖村 第3種特別地域 静岡県：明神峠自然環境保全地域
緯度 経度 標高	35° 23' 3.20" 138° 52' 26.3" 1310.0 (m)	幅員 洗掘高 傾斜角度	62 (cm) 12.6 (cm) - 20.1°
備考

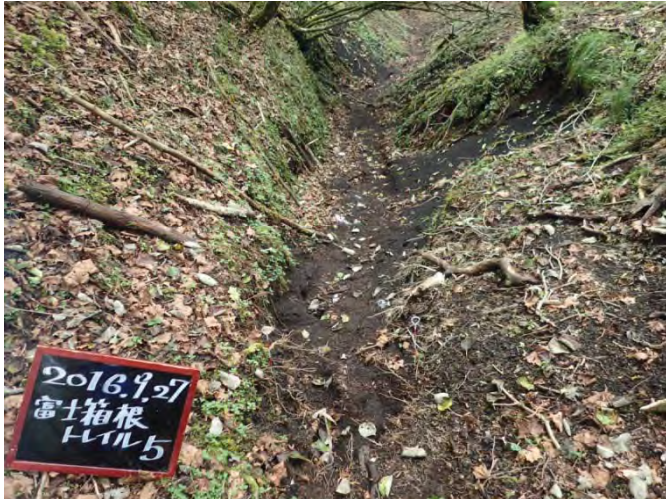
① 近景(前方)

日時	2016.09.27(11:52)	天気・気温	晴
参加者	倉原卓也・土屋幸雄		
エリア番号 エリア名称 モニタリング箇所	11 富士箱根トレイル ⑤ / 5カ所	自治体 国立公園等の区分	静岡県小山町・山梨県山中湖村 第3種特別地域 静岡県：明神峠自然環境保全地域
		幅員 洗掘高 傾斜角度	62 (cm) 19.1 (cm) - 21.2 °
備考	事前調査時に歩道面にあった溝が広がっていた。 (モニタリングポイント(傾斜角度)の写真を参照。事前調査時には歩道面左側に細い溝が見られるが、事後調査時にはそれが広がっている。)
