**ULTRA-TRAIL  
Mt.FUJI**

ウルトラトレイル・マウントフジ 2019  
原状復旧整備報告書

ウルトラトレイル・マウントフジ実行委員会

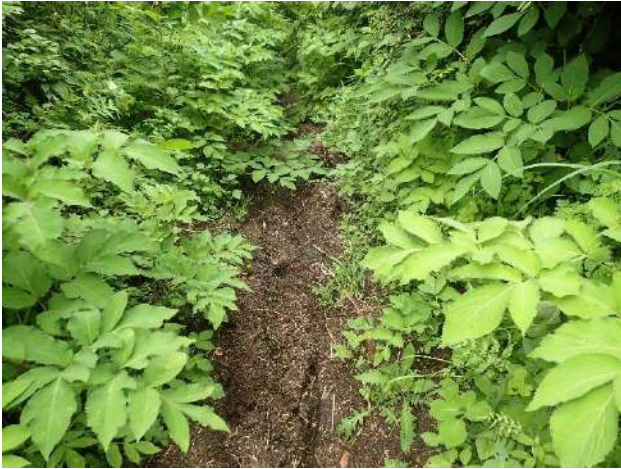
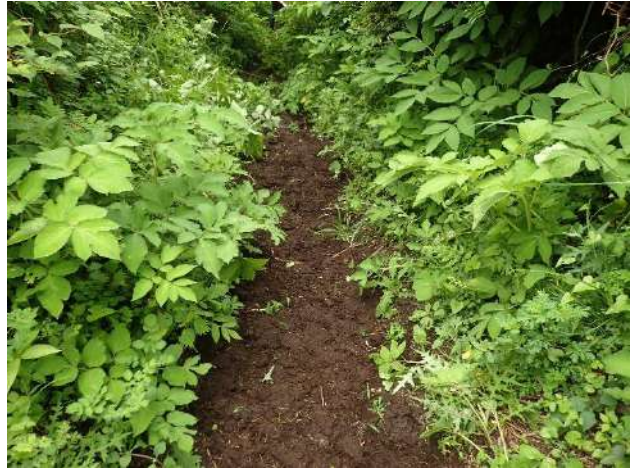
①作業前

※ア) 凸凹状になった歩道面をジョレン、唐鋏等で均したうえで踏み固め。

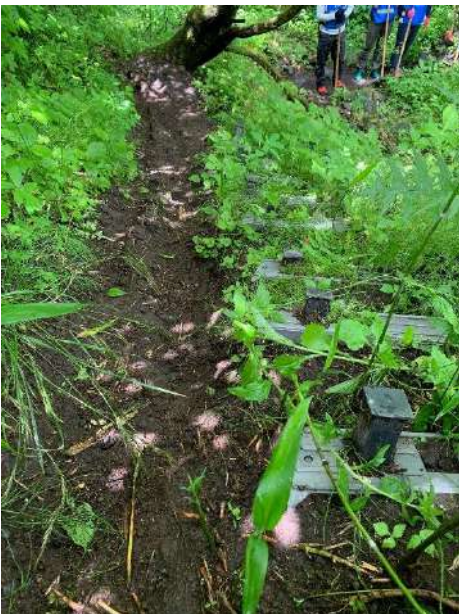
⑥作業前

イ) 階段の増設（写真の巡視路階段材を使用）

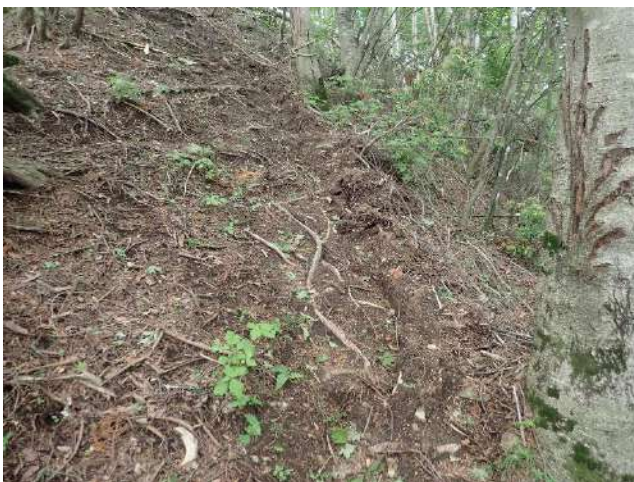
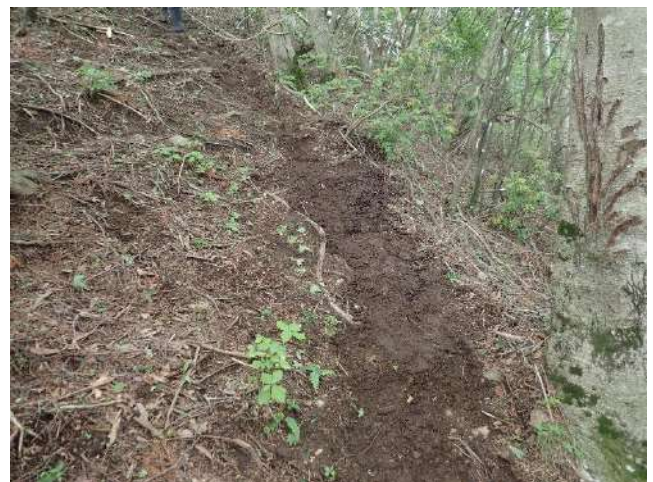
①整備前

凸凹状になった歩道面をジョレン、唐鍬等で均したうえで踏み固め

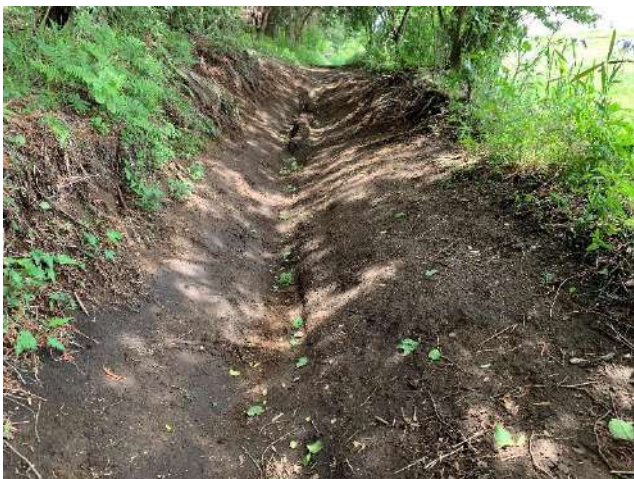
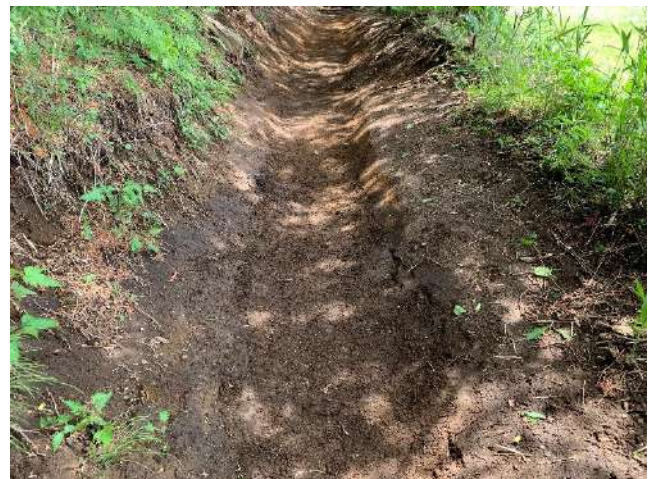
①整備前

凸凹状になった歩道面をジョレン、唐鋤等で均したうえで踏み固め

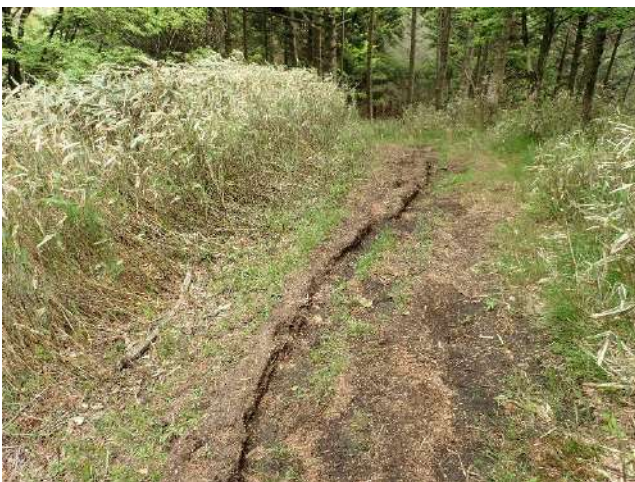
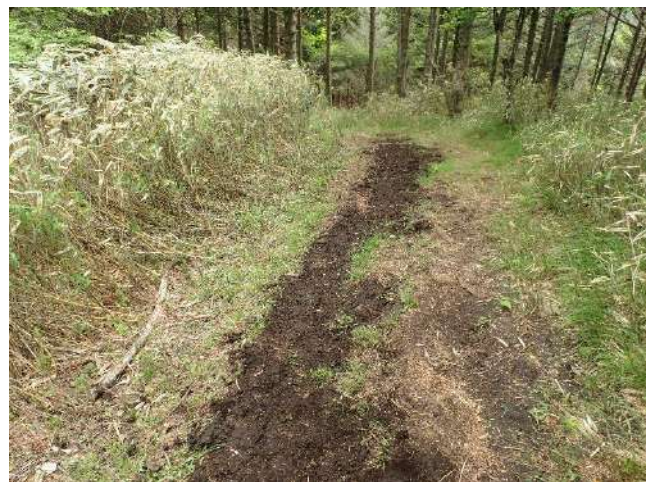
①整備前

凸凹状になった歩道面をジョレン、唐鋤等で均したうえで踏み固め。  
破損した木段の再設置。
